# ARGE Terrakottasanierung Ecktürme Schillerplatz

Bundesimmobiliengesellschaft m.b.H.  
Objektmanagement Team 4 TU, VMU, Kunst  
1040 Wien, Wiedner Hauptstraße 7

Kritzendorf, 15.10.2012

## **Bericht zu den Restaurierungs- Rekonstruktions- und Versetzarbeiten am Terrakotta-Bauschmuck an den vier Ecktürmen der Akademie der Bildenden Künste in Wien (Ausführungszeitraum 09/2008 bis 11/2010)**

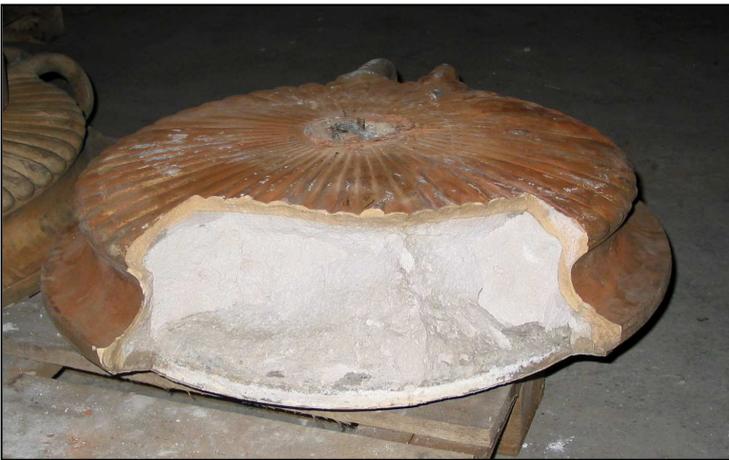
^ Ansicht auf Mörtelverschmutzungen und –auffüllungen >

Vorreinigung: Bauschmuck: mechanische Entfernung (Dünnung, falls schadlose Entfernung unmöglich) von Mörtelverschmutzungen mittels Mikromeisel, sowie Kleinwerkzeugen; Dampfreinigung

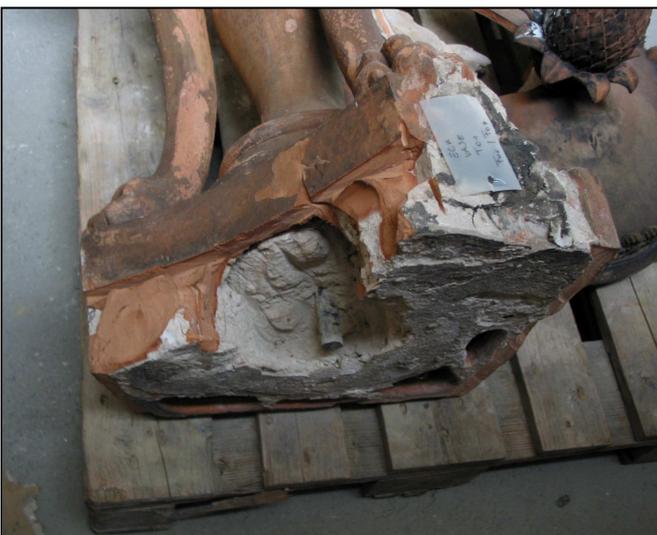
Ansicht auf Mörtelauffüllungen samt eingegossenem Verankerungsstahl bei einem Kandelaber

Schonendes Entfernen aller rezenter Mörtel- und Betonauffüllungen samt herausarbeiten von eingegossenem Armierungsmaterial (Stahl) aus den Objekten. Im Fall der Unmöglichkeit der Entfernung des Eisendorns (einige Kandelaber) wurde der Mörtel an den zugänglichen Bereichen entfernt und mittels Korrosionsschutz behandelt.

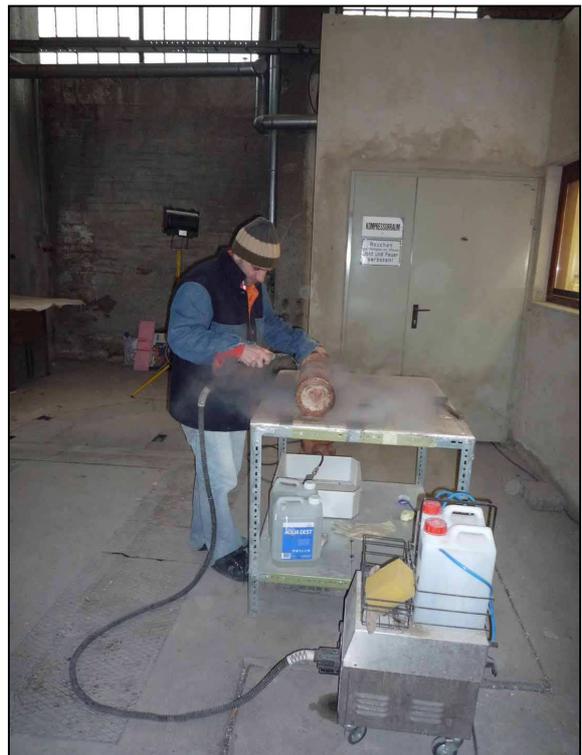
Dampfreinigung (Vapor) an einem Baluster >

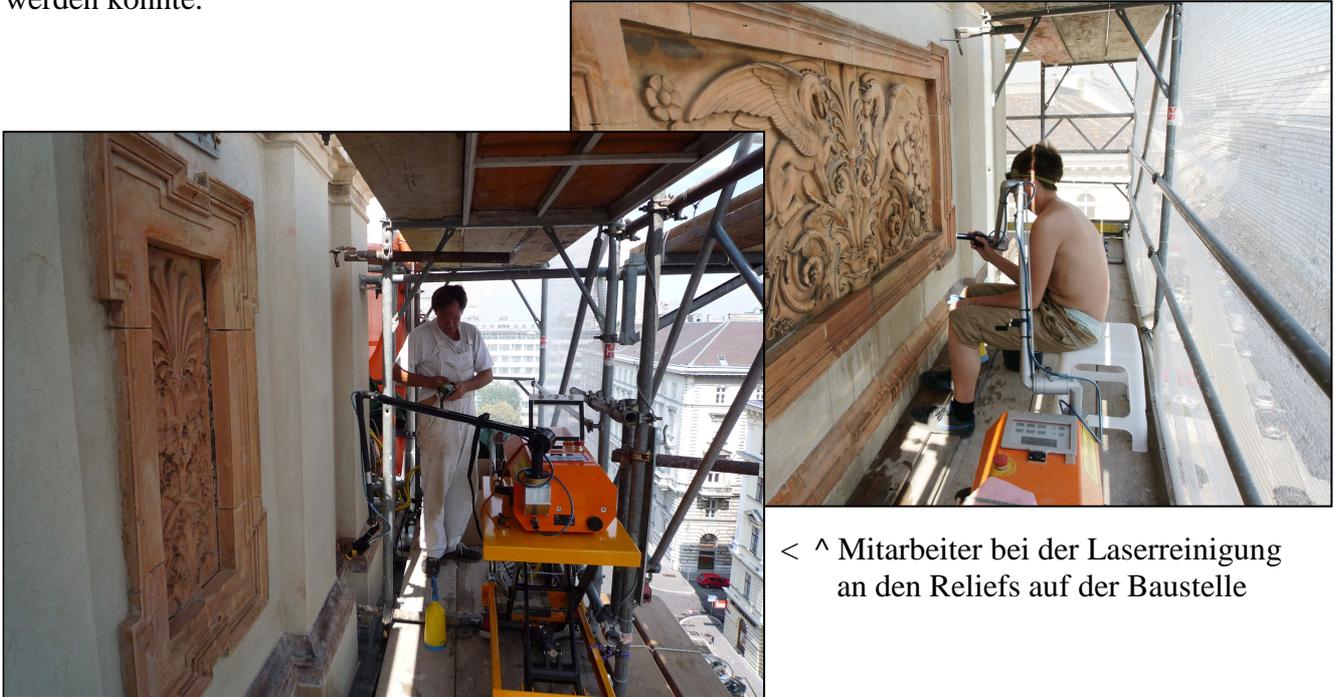
< ^ Mitarbeiter bei der Laserreinigung an den Reliefs auf der Baustelle

Entfernung, bzw. Dünnung von dunklen Auflagen mittels Laser (Typ YAG [Quanta Systems \_Michelangelo]; Wellenbereich 1064 nm).

Die Dosierung war derart einzustellen daß eine Verletzung der keramischen Sinterhaut ausgeschlossen werden konnte.

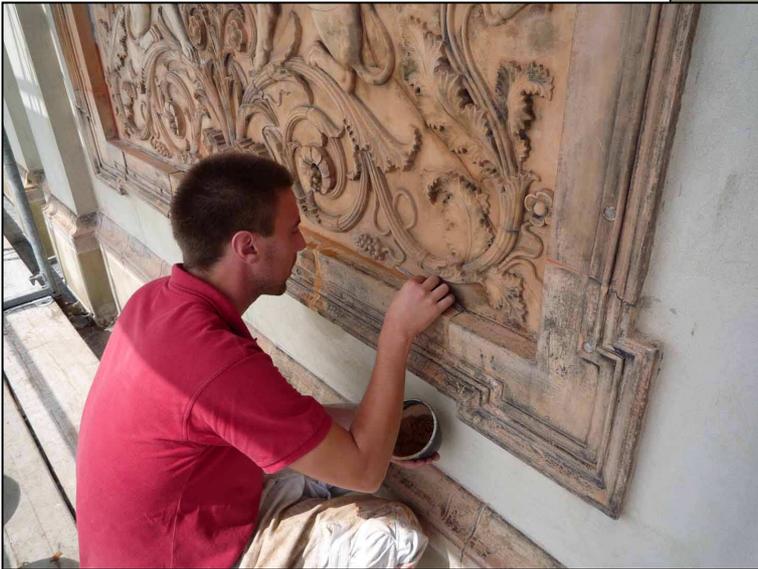
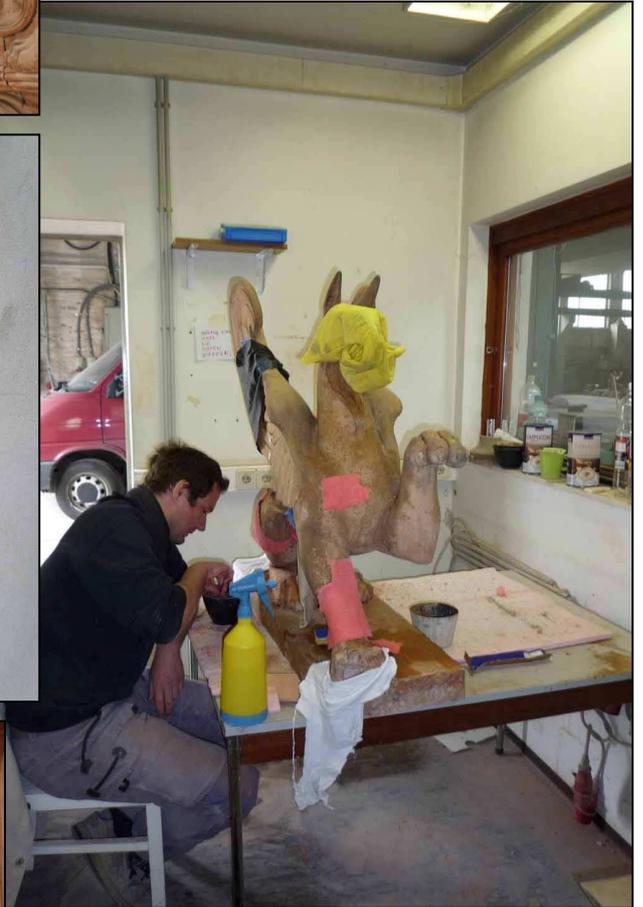
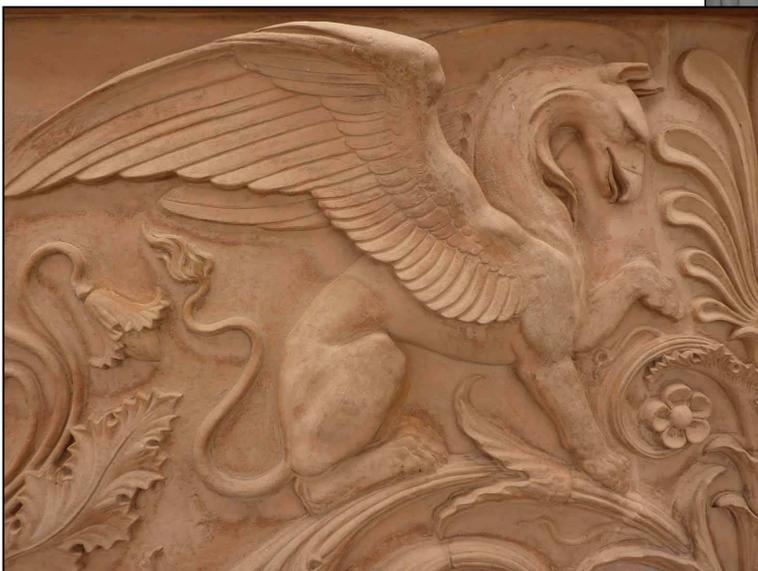
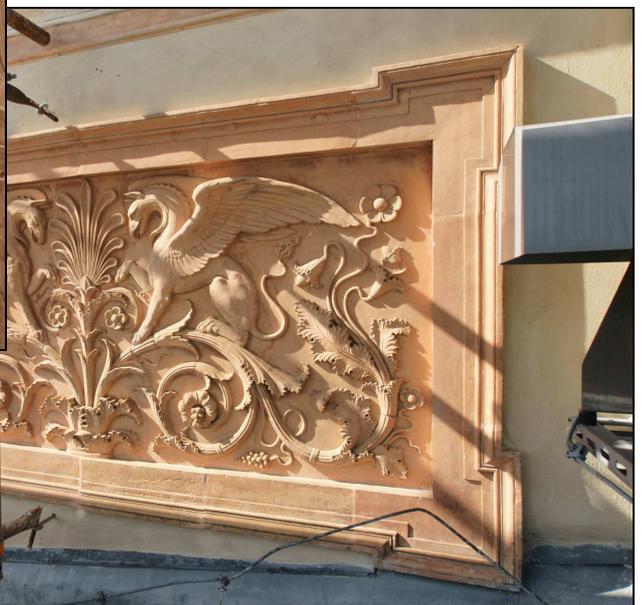
^ Resultate nach abgeschlossenen Ergänzungsmaßnahmen an einem Relief >

Zum Einsatz kam eine speziell für dieses Material (Terrakotta) angefertigter mineralischer Restauriermörtel „gegen Null auslaufenden“.

Zwei verschiedene Farbtöne (gelb, rot) wurden miteinander vermischt und verarbeitet:

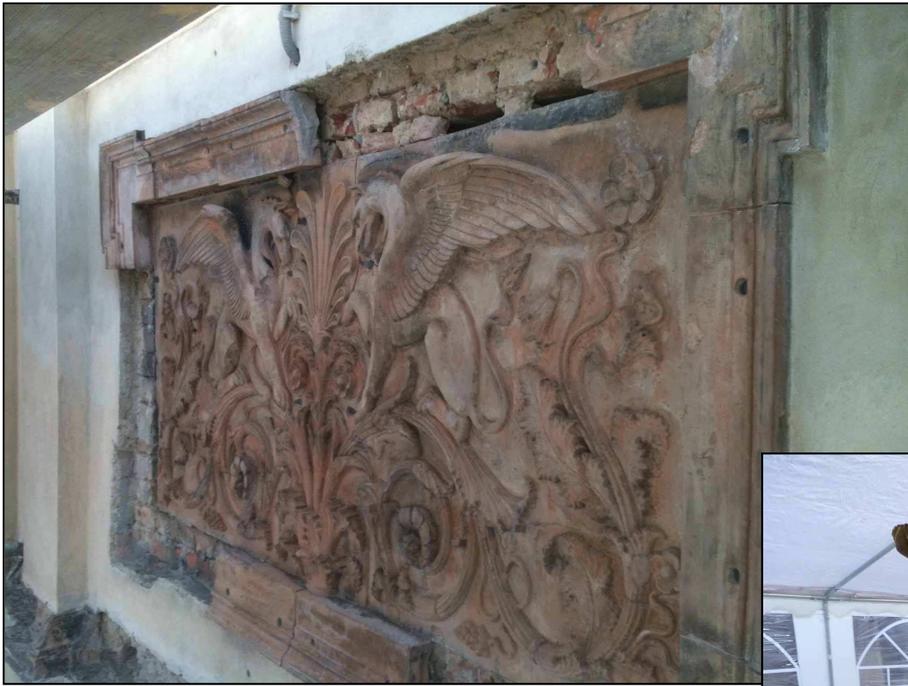
Bestand: Relief\_groß\_Turm 3

Ansicht auf ein Relief mit  
Aufgabenstellung:

Restaurierung Bestand und  
Rekonstruktion von  
Rahmensteinen

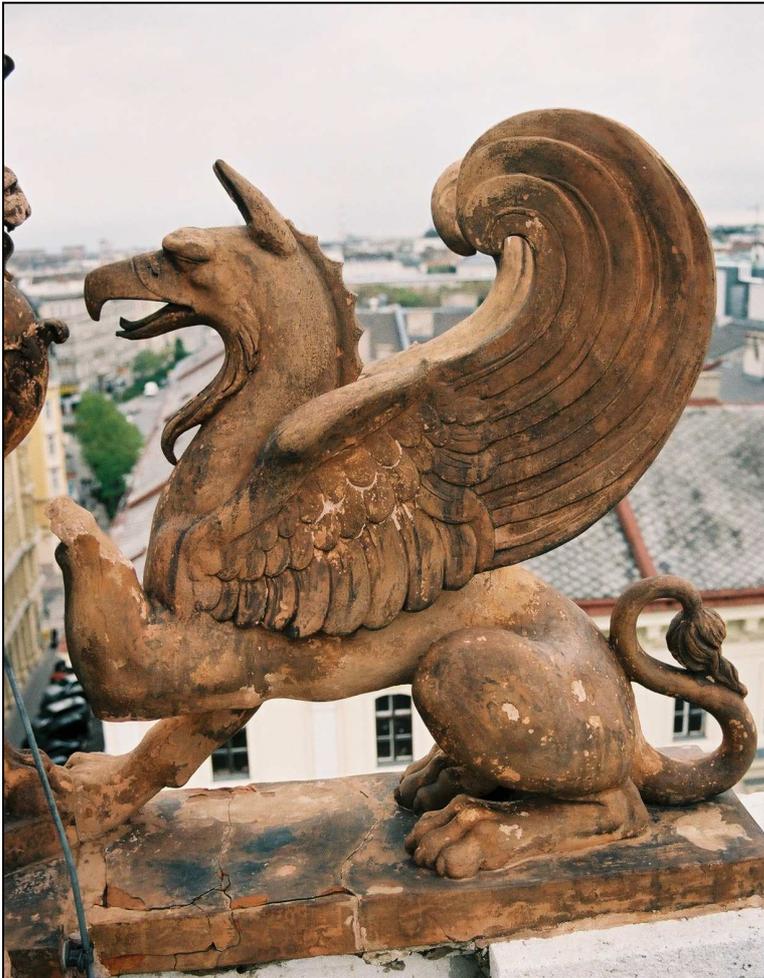
Zustandsbilder vor der Demontage  
und den Restaurierungsmaßnahmen
