### Palais „zum Römischen Kaiser“ Wollzeile 13/Essiggasse erbaut: 1712

#### Umfang der Maßnahmen:

Restaurierung der gesamten Außenfassaden Wollzeile und Essiggasse, sowie des Pawlatschen-Innenhofs und der Einfahrt (Stein- und Putze)

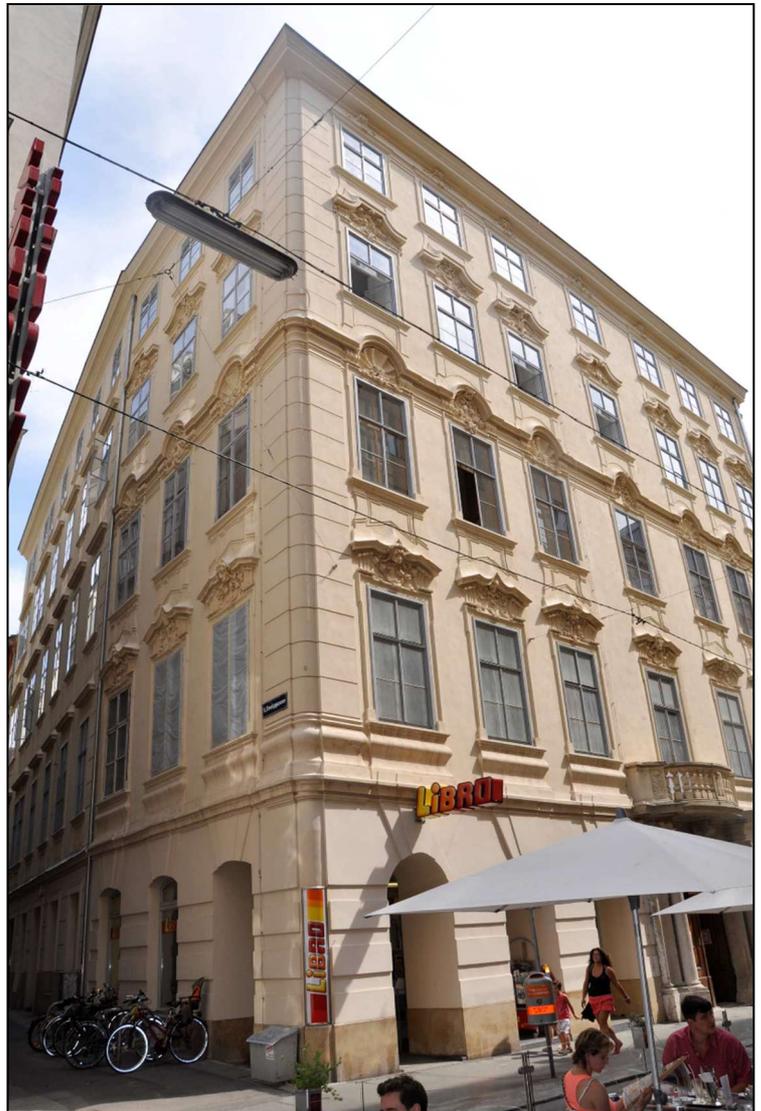
^ Fassaden Wollzeile und Essiggasse nach Fertigstellung

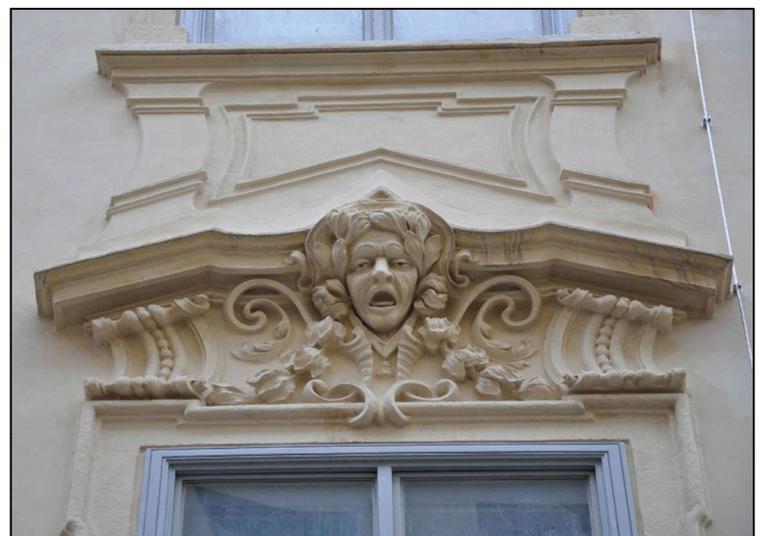
^ Detailansicht auf Fensterzonen (Stein, Putz-Maskaron)

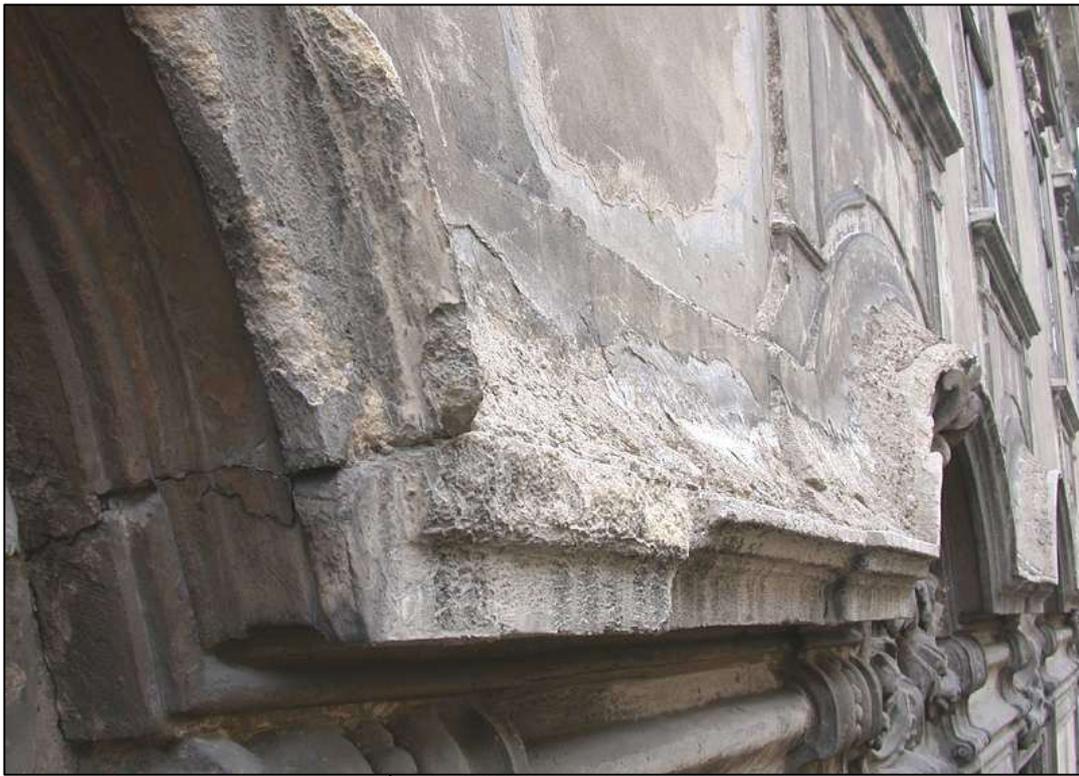
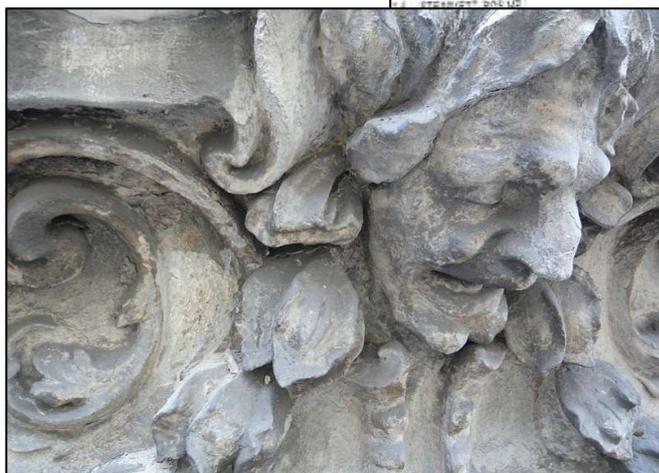
**Vorzustand:**

Typische Ansicht mit vielen Fehlstellen, Verletzungen, sowie Verschmutzungen und witterungsbedingte Schäden

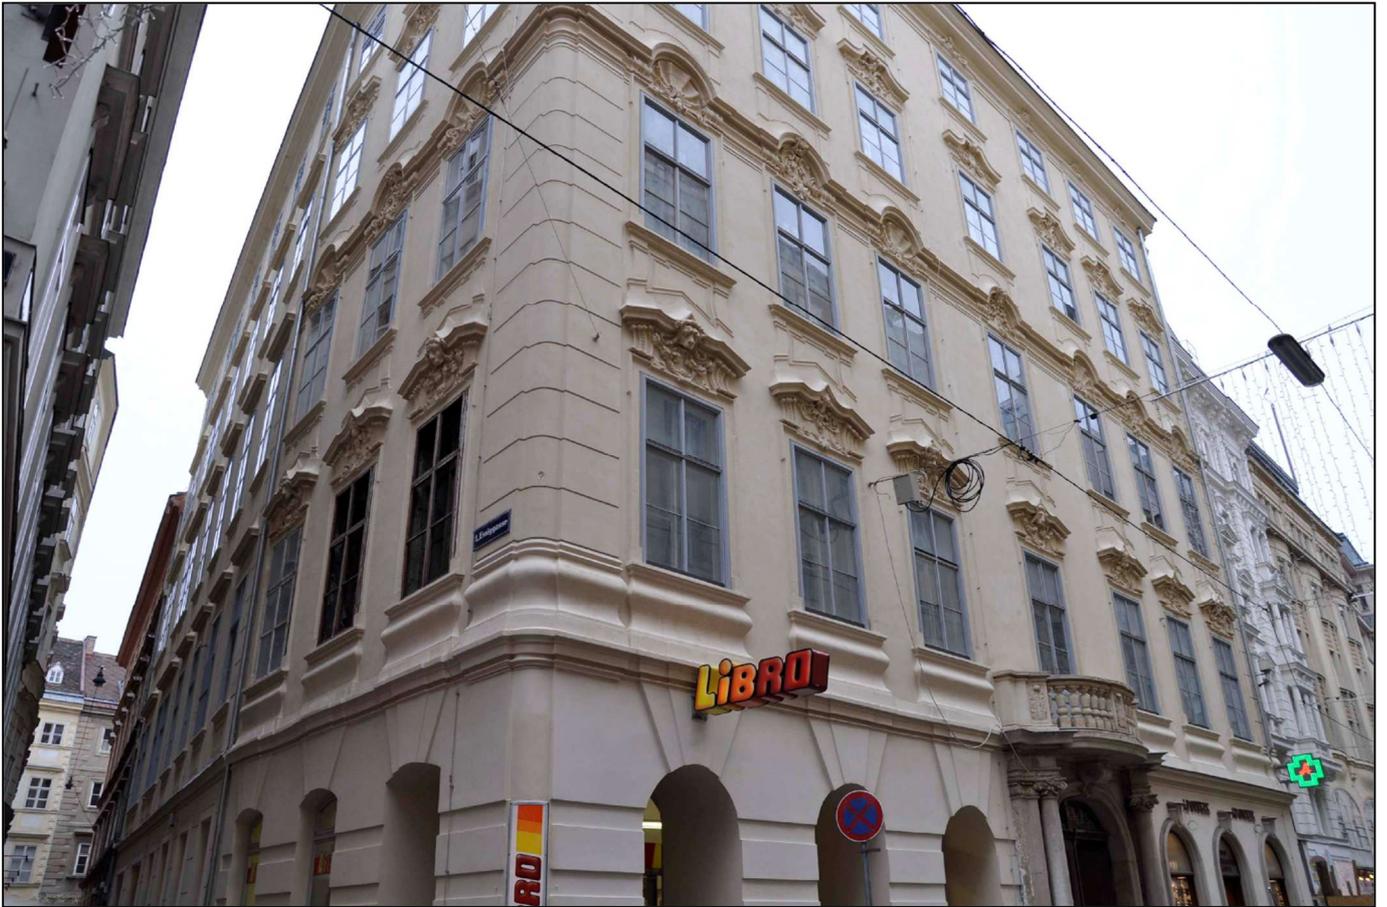
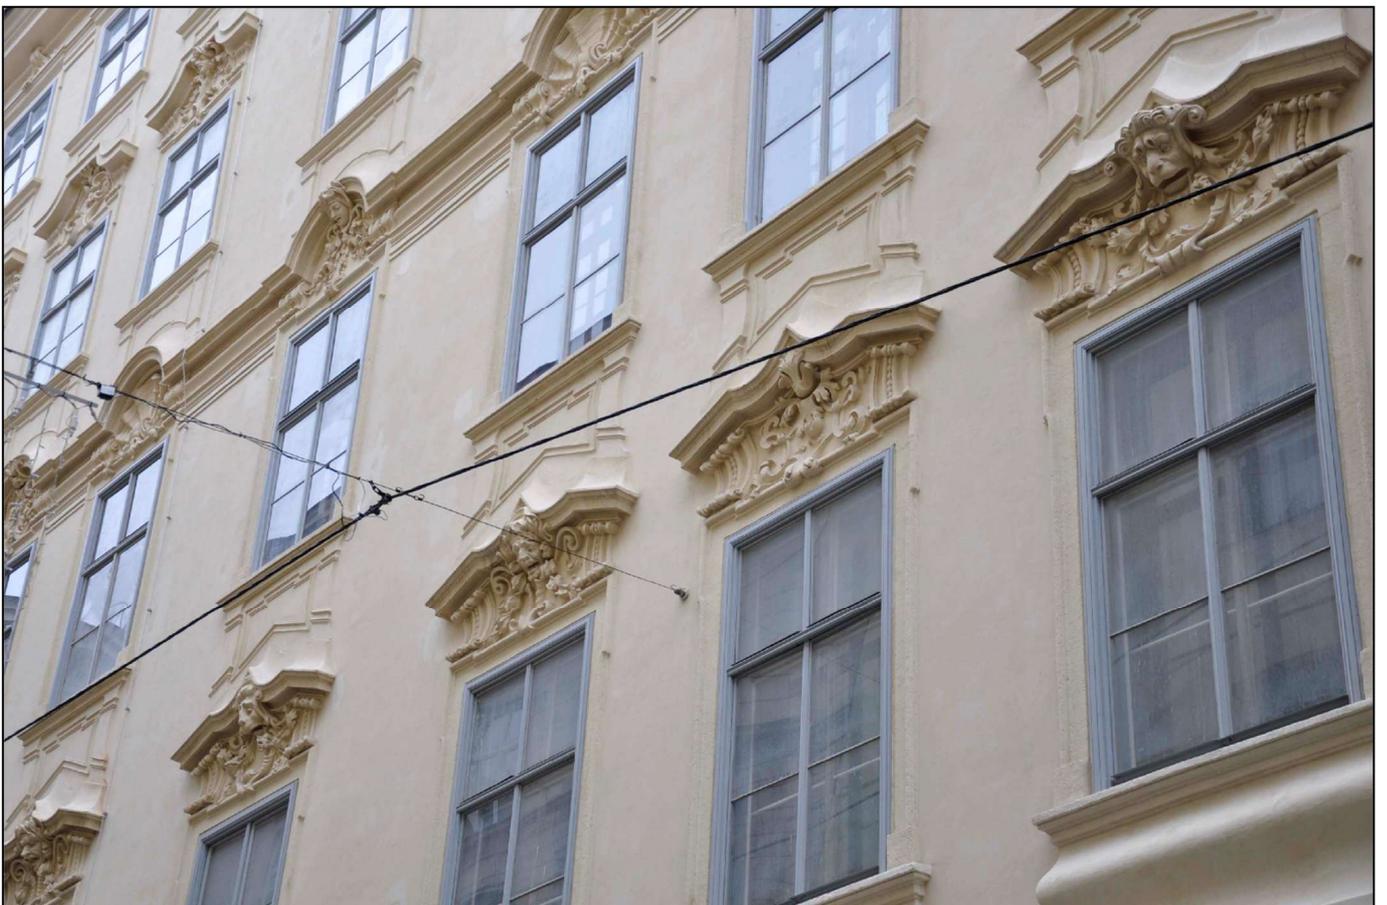
Ansichten auf die abgeschlossene Restaurierung, u. a. auf sämtliche Fensterumrahmungen, Kapitelle, Profile und Werksteine (Stein), sowie die rekonstruierten, bestandsgetreuen Quaderketten und Wandflächen (Putz).

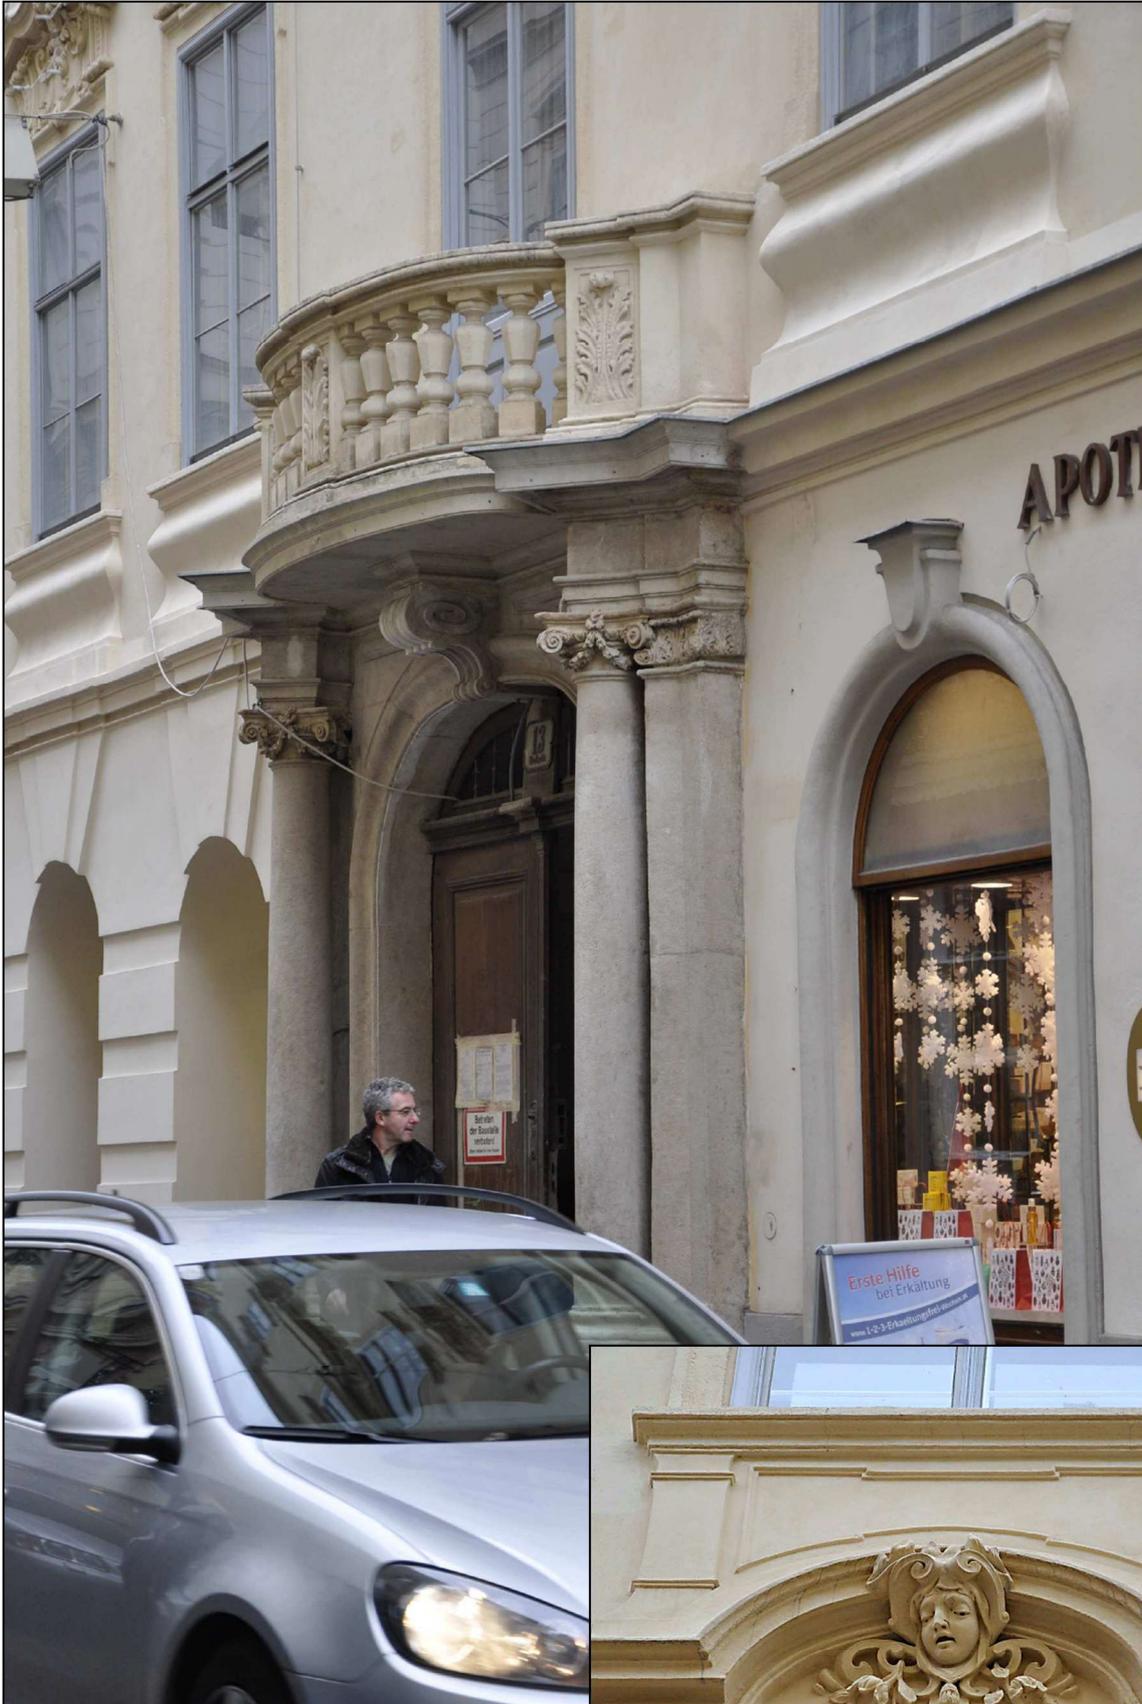
Ansicht auf das Portal und die Balustrade der Belletage (Stein).

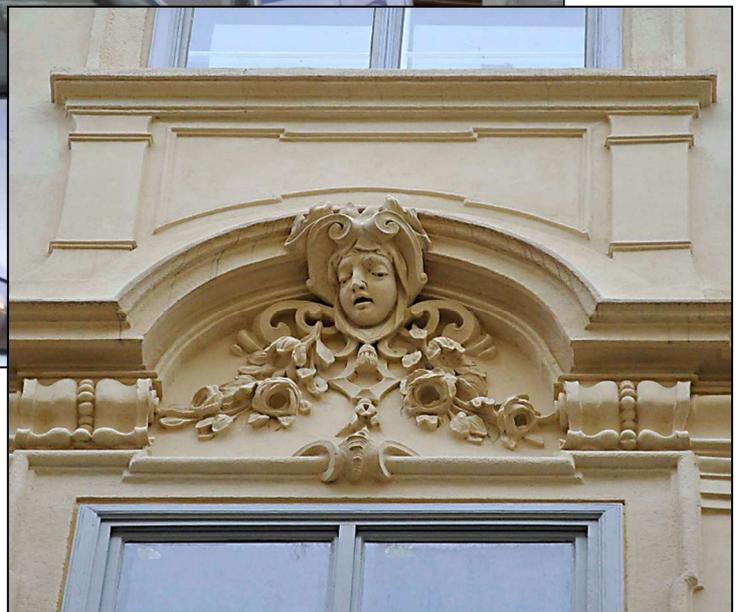
detailreiche plastische Ausbildung >

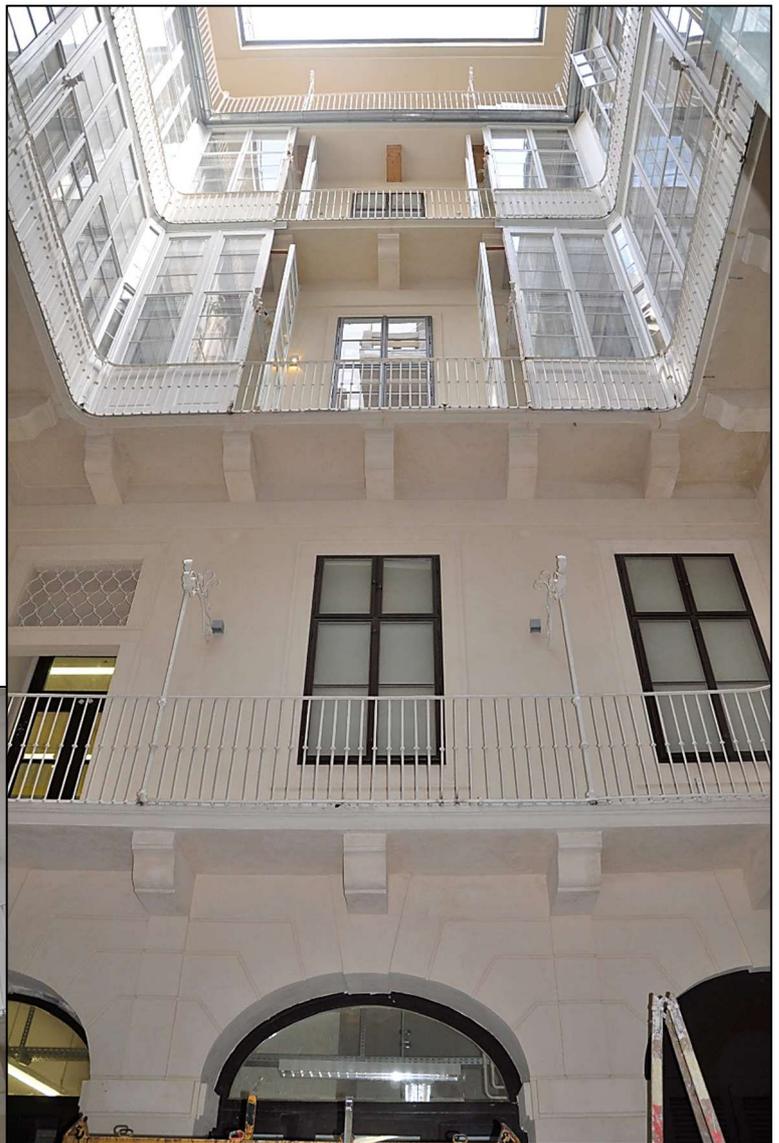
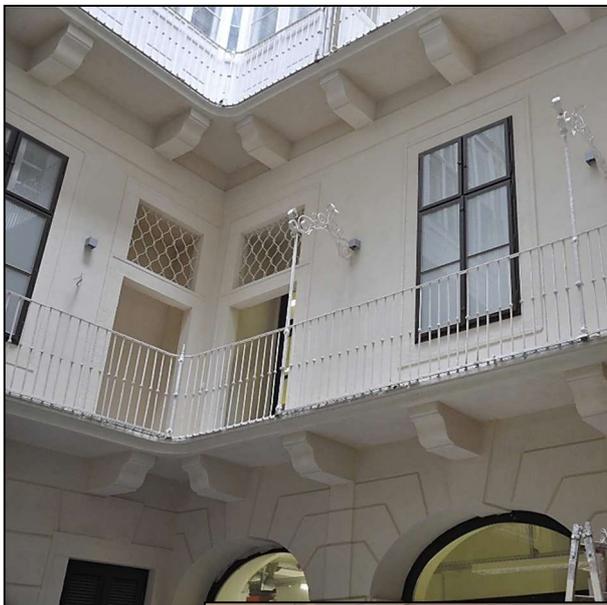
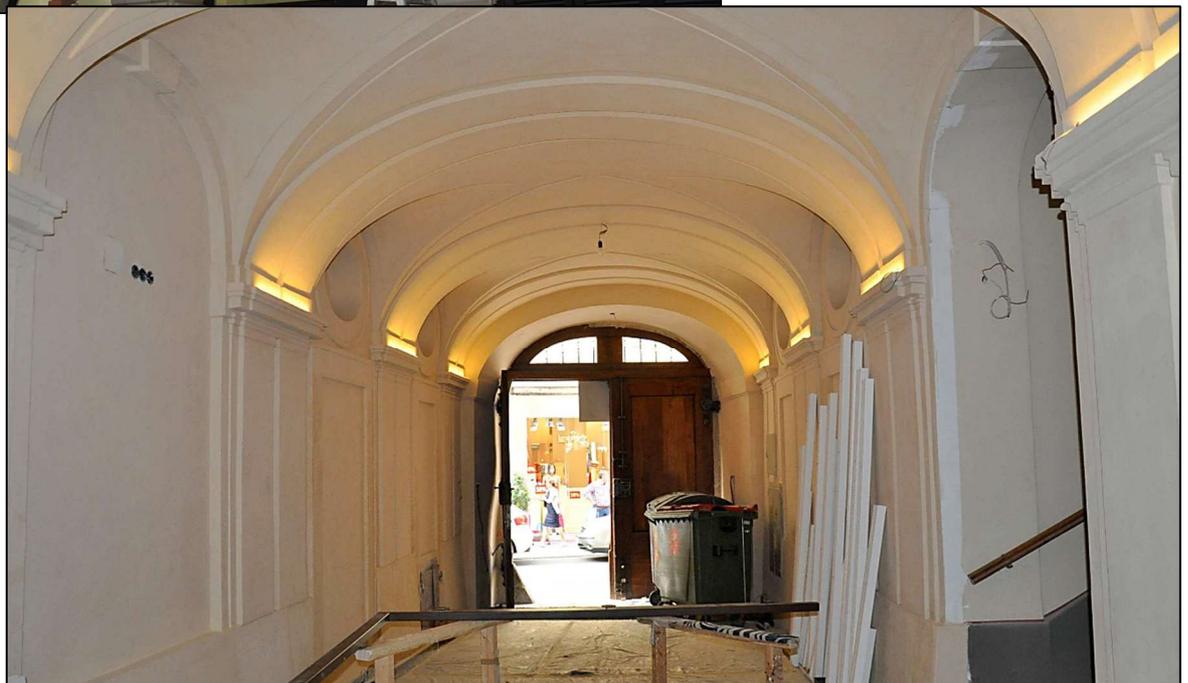
Pawlatscheninnenhof und  
Einfahrt nach der Fertigstellung
