Der
Schöne Brunnen
im Schlosspark Schönbrunn
Bericht zur Restaurierung 2012/13

Objekt	Schöner Brunnen Schlosspark Schönbrunn (Isidor Canevale, Johann Wilhelm Beyer, 1771 - 1780) St. Margarethener Kalksandstein, Sterzinger Marmor
Vorhaben	Restaurierung Phase II inkl. Figur "Rhea Kybele" und Vase
Auftraggeber	Schloss Schönbrunn Kultur- und Betriebsges.m.b.H. Schloss Schönbrunn A-1130 Wien Ing. Herbert Polsterer
Ausführende	Karner & Kosco Restauratoren Katharienhof Hauptstr. 9 3420 Kritzensdorf Team: Mag. Michal Kosco (Projektleitung) Mag. Helfried Karner Lutz Bielefeld Lucas Verdorfer
BDA	LK Wien HR Univ.-Doz. Dr. Friedrich Dahm Mag. Manuela Legen-Preissl
Restauratorische Betreuung	plan_B Konzepte für die Restaurierung Dipl.-Rest. Susanne Beseler
Bearbeitungszeitraum	August 2012 - November 2013

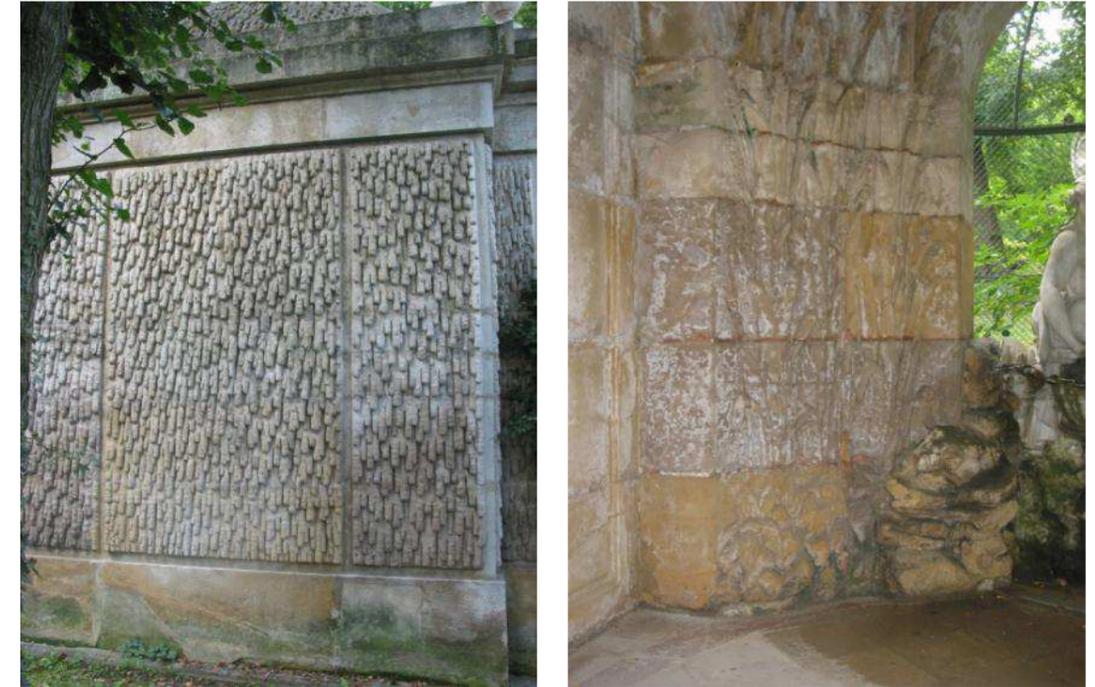
Die reduzierten Oberflächen des St. Margaretherer Kalksandsteins vor den Interventionen.

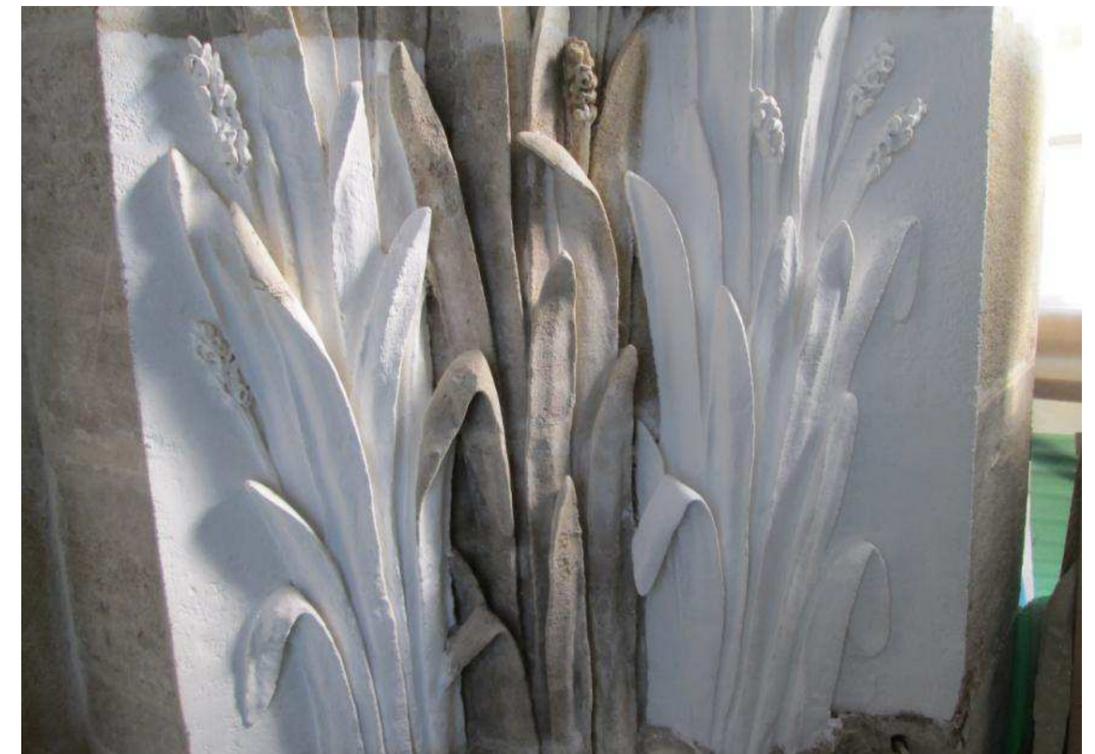
Pilotflächen zur Bewertung des Ergänzungsgrades an den floralen Gestaltungen im Innenbereich: links nach Ergänzung der Fehlstellen (und Anstrich), mittig Vorzustand, rechts weiterführende Ergänzung, also auch der kleineren Verluste und Fehlstellen (und Anstrich).

Innenbereich: Zusätzlich zur den analog zum Außenbereich ausgeführten Ergänzungen wurden im Innenraum auch die kleinteiligen Fehlstellen und Abwitterungen sowie Störungen durch gesteinsimmanente Schichtungen und Einschlüsse an den Architekturoberflächen geschlossen. Dieser Schritt war wichtig, um die expressiven Dekorationen aus Schilf und Muscheln in ihrer filigranen Ausführung wieder vollständig lesbar zu machen. Um die Wirkung der differenzierenden Ergänzungsgrade nach der angestrebten Neufassung bewerten zu können, wurden auch hier entsprechende Pilotflächen angelegt.

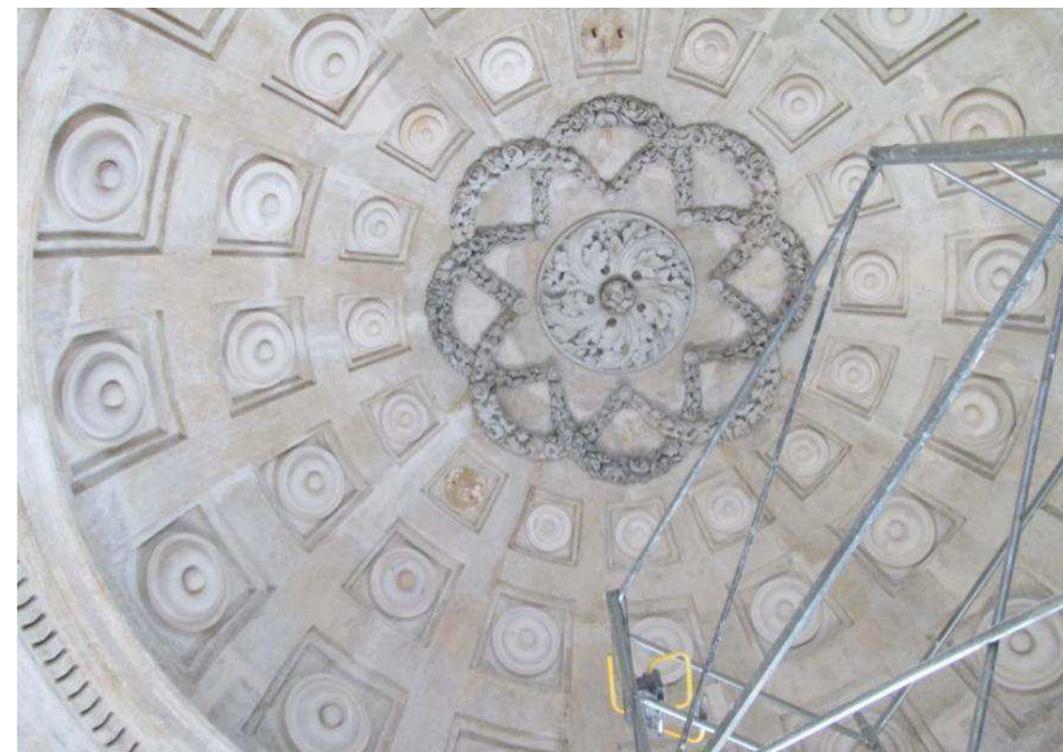
Blick in die Kuppel nach Ergänzung der Fehlstellen und Schließung der Fugen, jedoch noch ohne die beiden rekonstruierten Nabelscheiben.

Im Kuppelbereich erfolgten die ergänzenden Maßnahmen bedingt durch die spezifischen Anforderungen an die wasserableitenden Funktionen sowie die bauliche Exposition vornehmlich durch das Einsetzen von **Vierungen**. Die in der Kuppel vorhandenen, Bauteil überspannenden Eisen wurden entrostet und mit einem auf Bleimennige basierendem sowie einem schwarzen Anstrich versehen.

Auch die Architekturglieder des Innenraums wie z.B. das umlaufende Gesims und die Kassetten der Kuppel wurden in ihrer Scharfkantigkeit wieder hergestellt. Die beiden fehlenden Nabelscheiben der Kuppel wurden durch Abformung und **Kunststeinguss** rekonstruiert und anschließend verhängt.

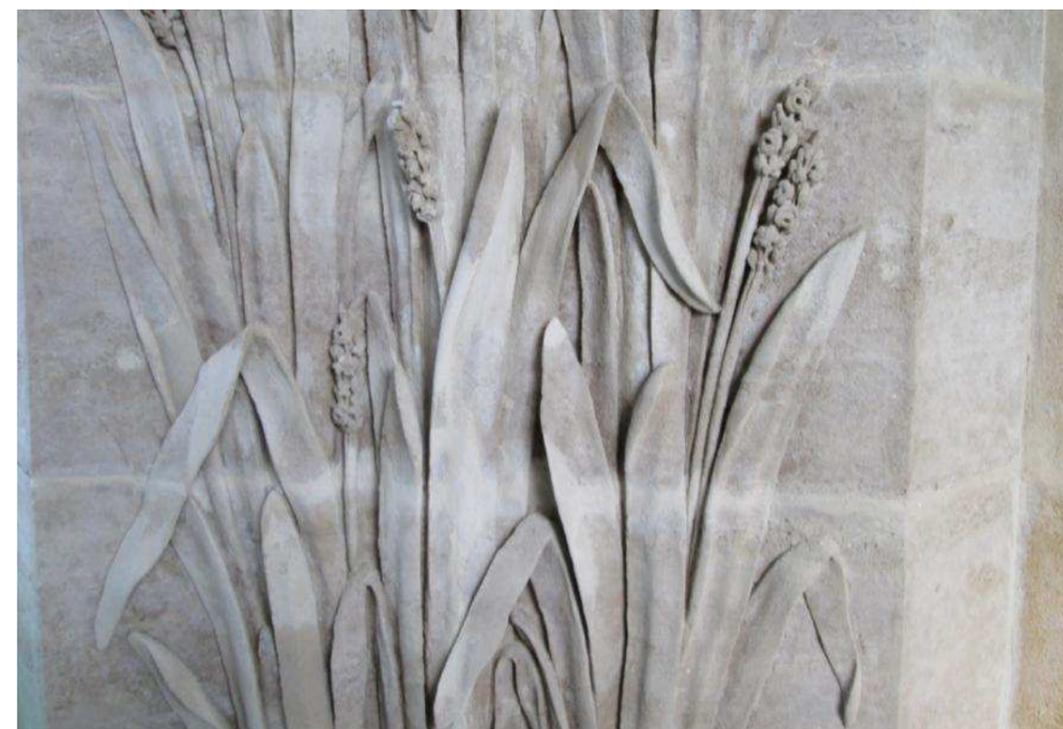
Detail der floralen Gestaltungen im Innenraum mit ergänzten Fehlstellen und geschlossenen Fugen vor der Neufassung mit Kalk.

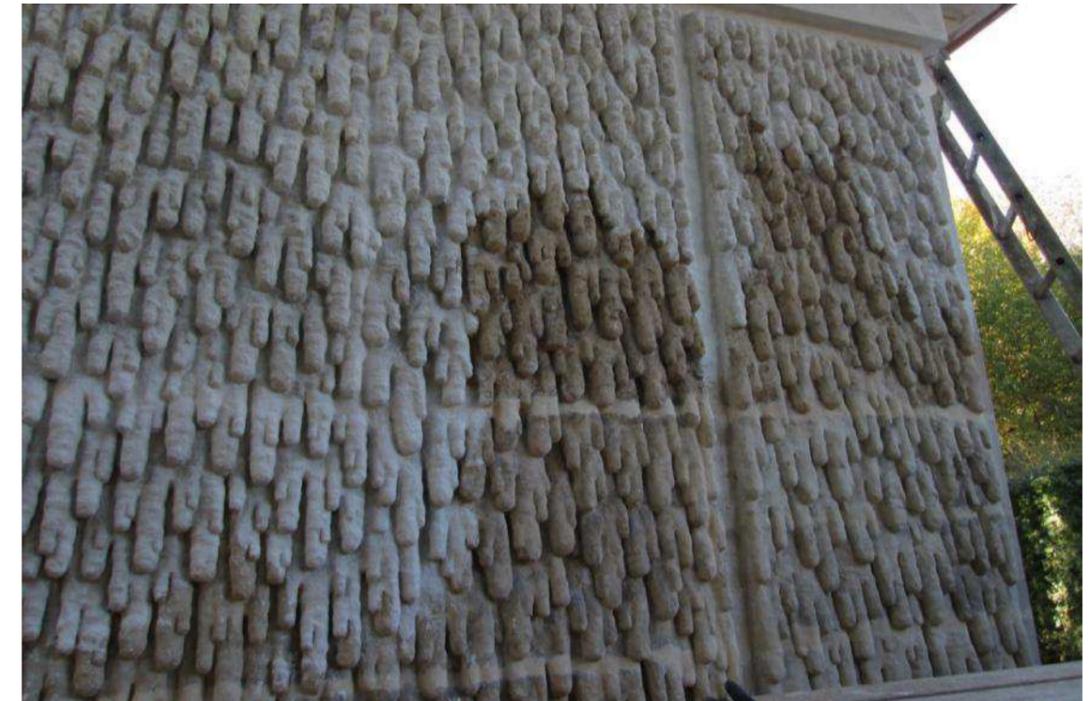
Die äußeren Architekturoberflächen während der Fassung (nach Ergänzung und Schließung der Fugen).

Die abschließende vollflächige **Fassung** der Architekturoberflächen erfolgte im Innen- und Außenbereich ebenfalls leicht differenziert. Wie bereits eingangs erwähnt, lässt sich durch die Befundlage eine sehr frühe - bzw. eine mit an Sicherheit grenzender Wahrscheinlichkeit bauzeitliche - Weißfassung nachweisen. Um diese zu rekonstruieren, jedoch die negativen Begleiterscheinungen eines dichten Ölanstrichs auszuschließen, wurde im Vorfeld der Ausschreibung ein weißer Kalkanstrich für die Neufassung definiert. Auf den exponierten, horizontalen Flächen der äußeren Kuppel war zusätzlich ein vollflächiger Silikonharzanstrich vorgesehen. Dieser wurde insbesondere wegen der dringend erforderlichen wasserabweisenden Eigenschaften der äußeren Kuppelhaul (zahlreiche durch Wassereintrag bedingte Schäden in den inneren Kuppeluntersichten waren in den letzten Jahrzehnten die Folge) gewählt. Der Kalkanstrich erfolgte mindestens zweimalig (partiell drei- bis viermalig), jedoch individuell abgestimmt auf die jeweilig vorhandene Oberflächenstruktur durch die Modifizierung mit Marmormehl.

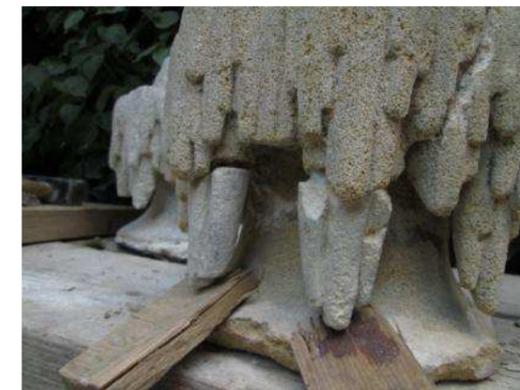
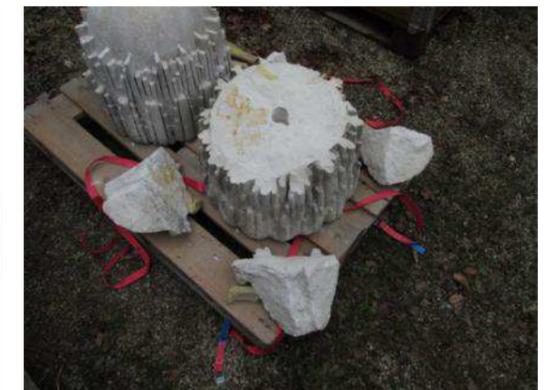
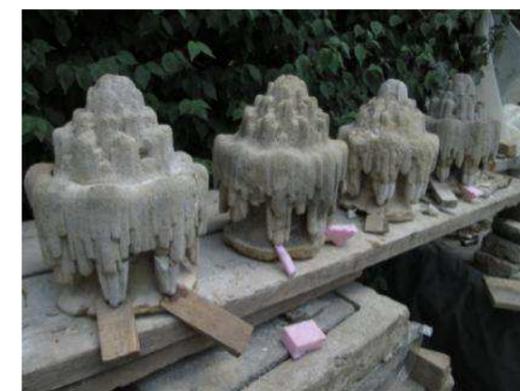
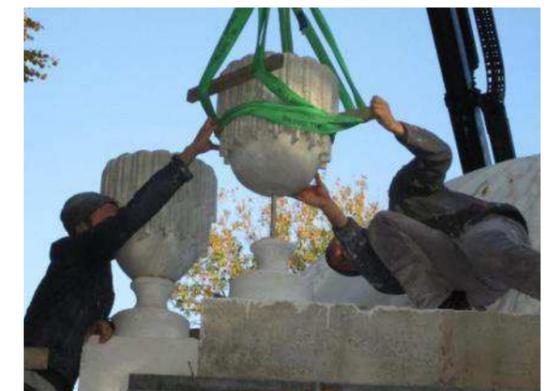
Die Restaurierung der Vasen und die Wiedermontage auf der Kuppel.

Die Bearbeitung der 9 demontierten Vasen erfolgte letztendlich ganz analog zu den Interventionen an den äußeren Architekturoberflächen: Reinigung/Biozidbehandlung, Abnahme von Sekundärmaterial, Verklebung von Brüchen, Ergänzung und Teilrekonstruktion mittels Mörtelantragungen sowie Fassung mit Kalk- und Silikonharzanstrich und Wiederaufstellung. Die im Zuge der vormaligen Maßnahmen in den 1980er Jahren nicht rekonstruierten und somit vermutlich bauzeitlichen Vasen, zeigten nicht nur enorme Schäden, sondern auch nach dem 1. und 2. Kalkanstrich deutliche Gelb-Verfärbungen. Vermutlich noch vorhandene und tief ins Gestein eingedrungene Bindemittelreste der Ölfassungen wurden durch das alkalische Milieu des Kalkes mobilisiert. Erst der Silikonharzanstrich (nach der Wiedermontage auf der Kuppel mittels neu eingesetzter Gewindestangen) führte zur augenscheinlichen Beruhigung der Oberflächen.

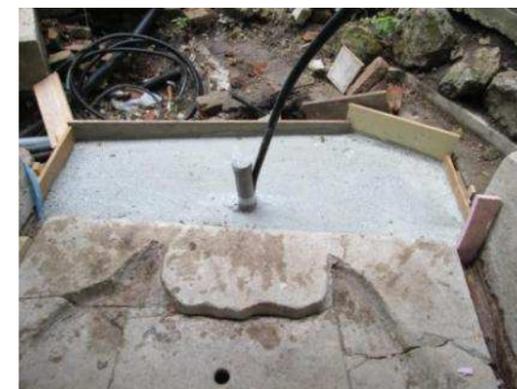
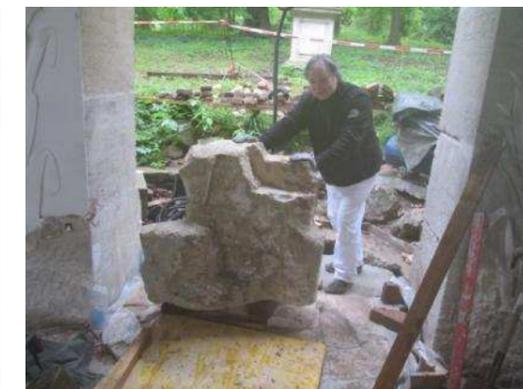
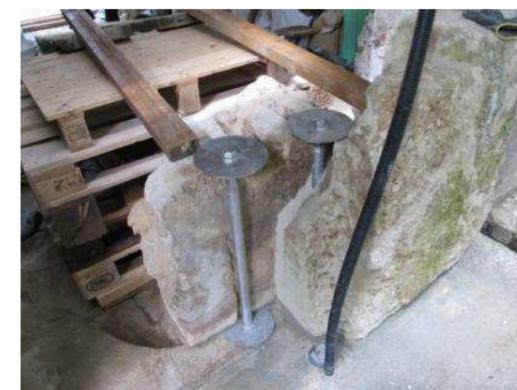
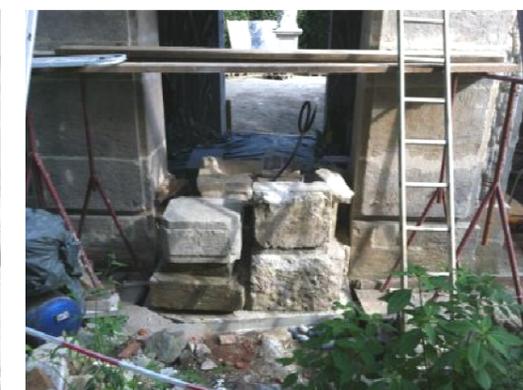
Neugegossene Fundamentplatte und Versetzen der "Felsen" sowie Rekonstruktion verlorener Blöcke.

Im Bereich des Fußes des Muschelbeckens wurden zur Entlastung der Werksteine zwei höhenverstellbare Stahlträger eingebracht und genau auf Beckenhöhe justiert. Sukzessive erfolgte nun seitenweise der Versatz weiterer genau zuordenbarer Steine im Mörtelbett. Fehlende Blöcke und Elemente wurden unter Verwendung von im Bauhof von Schloss Schönbrunn eingelagerten St. Margarethener Kalksandsteinen rekonstruiert.

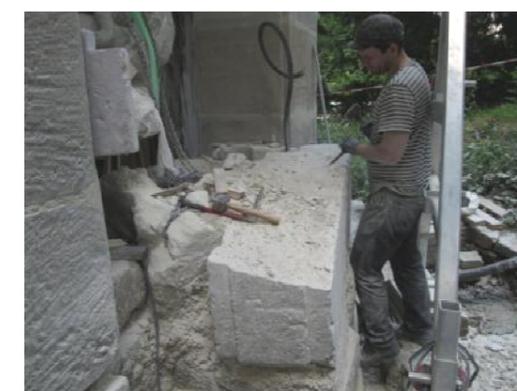
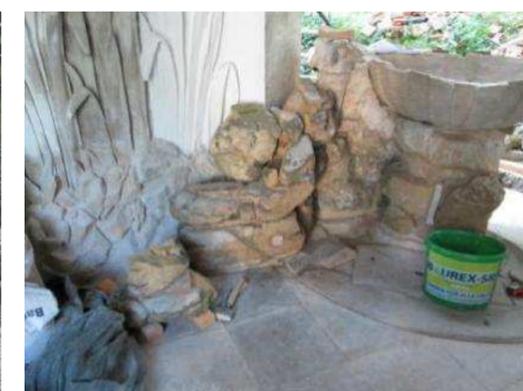
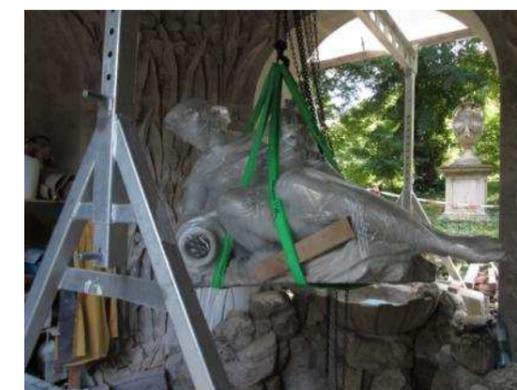
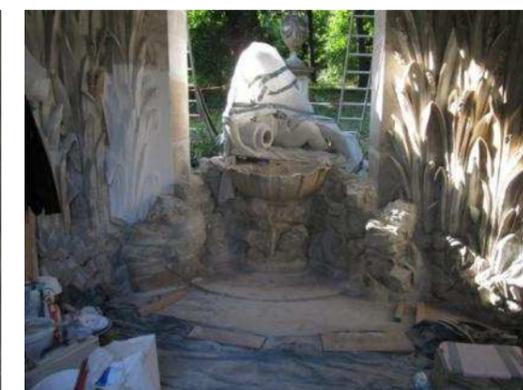
Aufbau und Vervollständigung des felsentem Unterbaus und Aufsetzen der Nymphe.

Nach Fertigstellung dieser tragenden Situation erfolgte das Aufsetzen des Muschelbeckens und in weiterer Folge der Quellnymphe. Beide wurden in Höhe und Winkel möglichst genau an den durch historische Abbildungen bekannten Bestand und unter Berücksichtigung aller Sichtachsen penibel ausgerichtet.

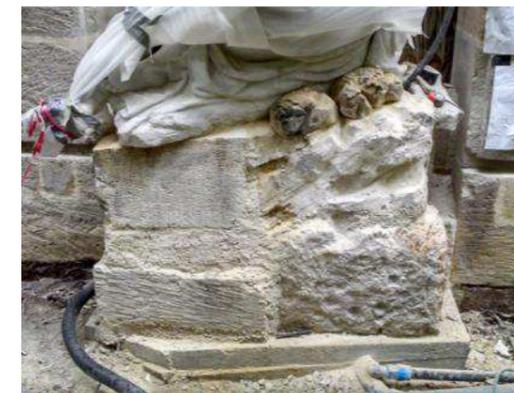
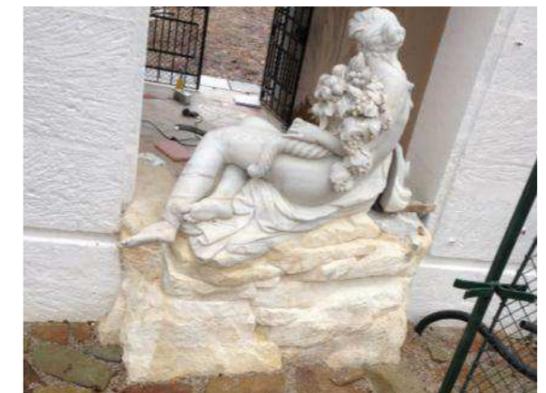
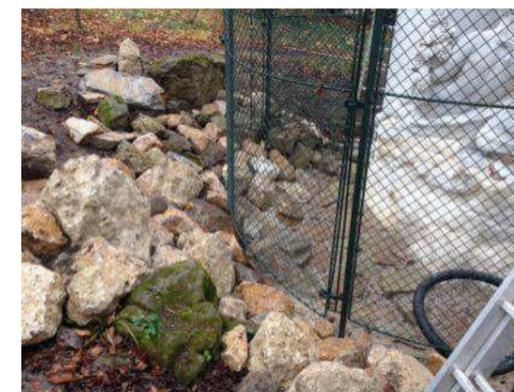
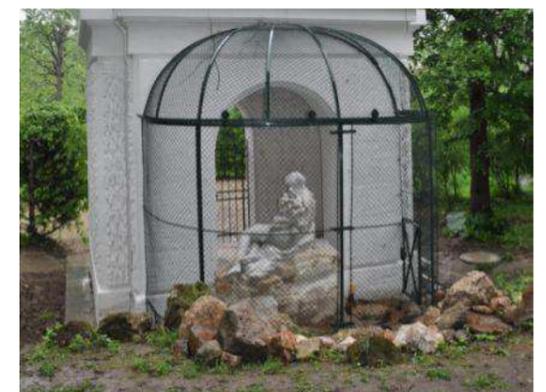
Rückansicht des Felsen-Unterbaus der Nympe vor und nach der bildhauerischen Bearbeitung und neu arrangierter Steinwurf.

Nach der Entscheidung die Natursteinoberflächen nicht als sichtbarer Block sondern analog zur inneren Dekoration als Felsenoberfläche zu strukturieren, wurden diese bildhauerisch abgearbeitet. Die Neugestaltung sollte möglichst natürlich wirken und gleichzeitig dem "optischen Herabrutschen" der schräg aufgesetzten Nympe entgegenwirken.

Der unmittelbar anschließende Steinwurf wurde unter Verwendung geborgener und neu gewonnener Steine arrangiert. Das Steinmaterial (s. g. Wienerwald-Flyschsandstein) wurde hierfür sowie für die Platten eigens im Steinbruch¹² ausgewählt nach Schönbrunn transportiert. Wichtig bei der Gestaltung des "Steinwurfs" war zum einen die Befestigung der Geländekante und zum anderen die genaue Platzierung in der Sichtachse zwischen Brunnenhaus und Vase. In historischen Abbildungen mit Blick von vorn durch das Brunnenhaus hindurch, wird die Nympe seitlich von in der Landschaft liegenden Steinen gerahmt. Dies wurde mit der durchgeführten Neugestaltung wieder erreicht.

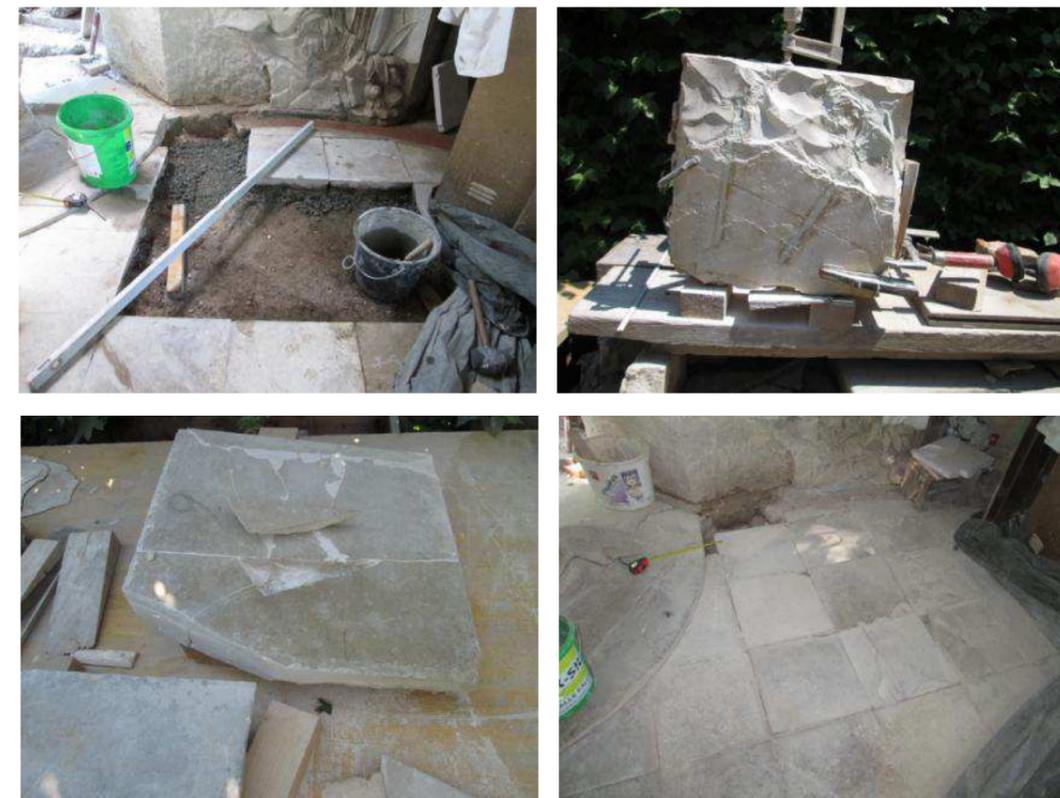
Maßnahmen an den Bodenplatten: Neuverlegung, Verklebung und Vierung.

Abschließend erfolgte die Bearbeitung der Kalksteinplatten des Natursteinbodens¹³. Neben der **Reinigung** lag der Schwerpunkt der Arbeiten auf der Neuverlegung gelöster bzw. demontierter Platten im **Mörtelbett**. Zusätzlich mussten zahlreiche gerissene bzw. gebrochene Platten, meist unter Verwendung von Armierungen, wieder **verklebt** werden. Des Weiteren waren sowohl vielzählige **Kittungen** als auch **Vierungen** für die Schließung von Fehlstellen erforderlich. Die Fehlstellen wurden dem Schadensverlauf folgend ausgearbeitet und die Vierungen passgenau hergestellt. Als Material diente zum einen entsprechende Kalksteinbruchstücke (historisches Material aus dem Schönbrunner Bauhof) und zum anderen ein Kittmörtel. Maßnahmen an den Fugen waren nicht erforderlich, da die Platten "auf Knirsch" verlegt waren bzw. sind.

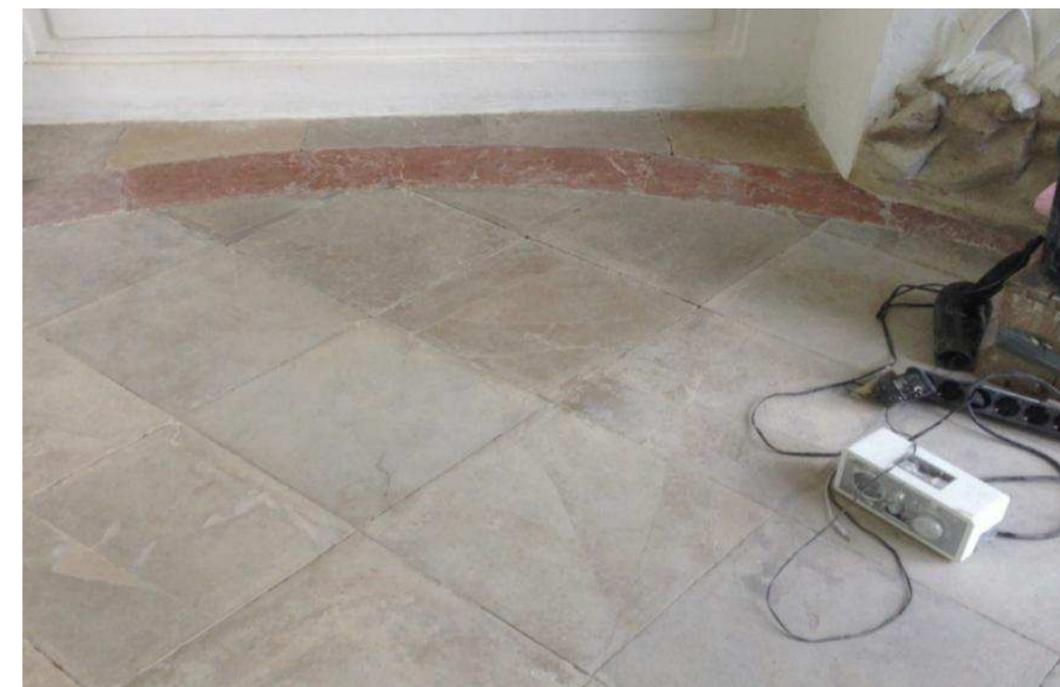
Fertiggestellte Bodenfläche mit Musterfläche zur optischen Farbintensivierung durch Überzug.

Nach Fertigstellung aller Maßnahmen am Boden, bei denen der heterogene Bestand mit den zahlreichen sekundären Platten weitestgehend belassen wurde, erfolgte zur Homogenisierung des Gesamteindrucks eine partielle **Retusche** sowie ein flächige optische **Farbintensivierung** (s.g. Anfeuerung) mittels Überzug.

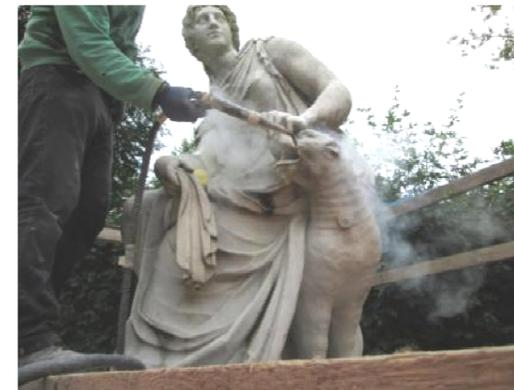
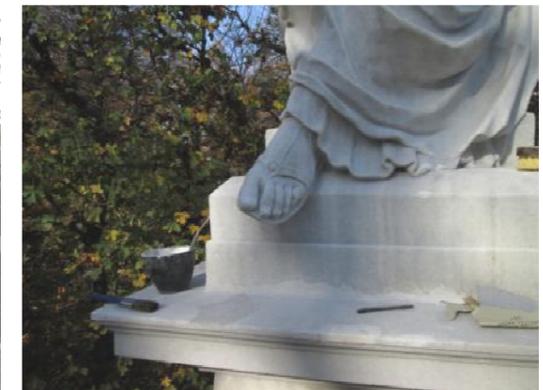
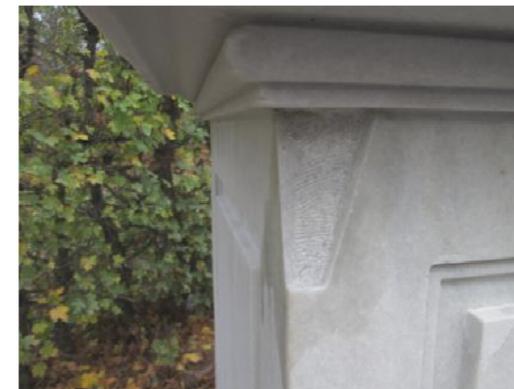
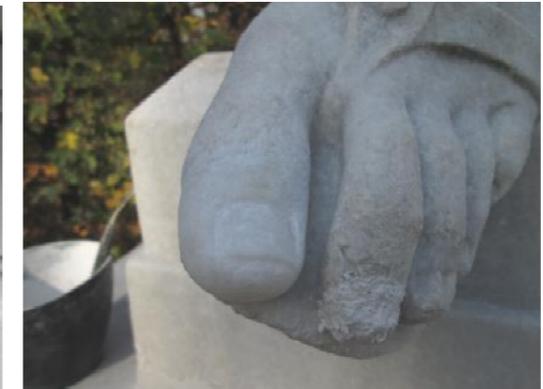
Reinigung und Ergänzung von Fehlstellen an der Figur "Rhea Kybele".

- Reinigung: Heißdampfreinigung, Biozidbehandlung mit Antimoos (Baurex-Sil), Trockenstrahlreinigung im Niederdruckverfahren (Strahlmittel Glaspudermehl)
- partielle Festigung in aufgewitterten Bereichen mit KSE 300 HV sowie KSE 500 STE (Firma Remmers)
- Entfernung von Sekundärmaterial und Schließung der Oberflächen durch Kittung von Fehlstellen und aufgewitterten Bereichen an Figur und Sockel

- Ergänzung der Fehlstellen im Bereich von Gesichtern, Händen und Füßen sowie kompositionsbestimmender Linien mittels bildhauerischer Rekonstruktion durch passgenaue und dem Schadensverlauf folgender Vierungen aus Sterzinger Marmor:
 - 1 Vierung Zehe linker Fuß
- Ergänzung der Fehlstellen im Bereich des Sockels mittels Vierungen
 - 2 Vierungen an Ecken und Kanten ca. 0,1- 0,2 dm³
- Schließung der Sockelfugen
 - Mörtelrezeptur: 1 RT Weißzement, 3 RT Kalkstein- und Marmorsande

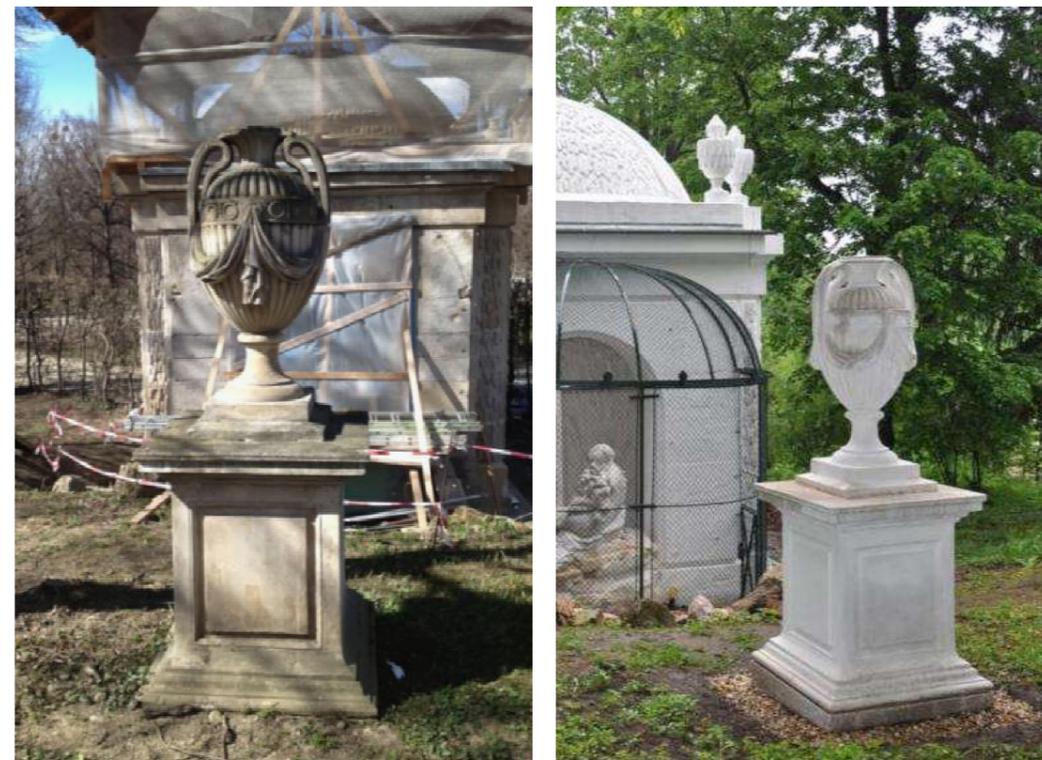
Die große Vase hinter dem Schönen Brunnen vor nach den restauratorischen Interventionen.

- Reinigung: Heißdampfreinigung, Biozidbehandlung mit Antimoos (Baurex-sil), Trockenstrahlreinigung im Niederdruckverfahren (Strahlmittel Glaspudermehl)
- Entfernung von Sekundärmaterial, Schließung von Ausbrüchen und Fehlstellen an Vase und Sockel
Rezeptur des Ergänzungsmörtels: analog zur Brunnenarchitektur- siehe Seite 5
- Schließung der Fugen
Rezeptur des Fugenmörtels: analog zur Brunnenarchitektur- siehe Seite 5
- Fassung
2maliger, partiell 3maliger Anstrich mit reinem Sumpfkalk (6-jährig), verdünnt mit Wasser nach Bedarf
Beimengung von Marmorermehl (Körnung 00) im Bereich aufgewitterter Oberflächen
