## **Technische Universität Wien; Wien 6., Getreidemarkt 9**

### **Porzellanfries Audimax**

#### **Dokumentation zur Restaurierung:**

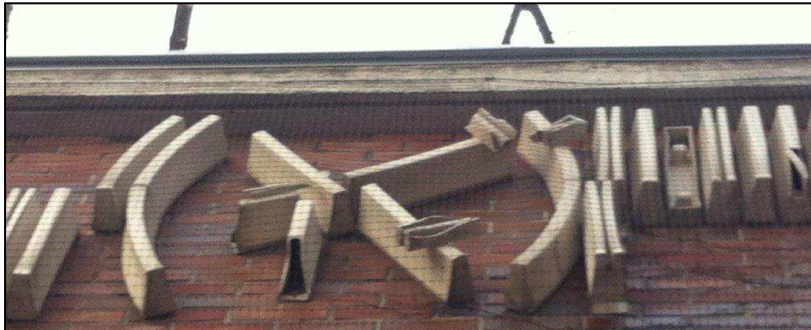
Das Relief von Kurt Ohnsorg sorgte bei erster Begutachtung aus größerer Beschau-  
distanz vorerst für Unklarheit bei der genauen Einschätzung des Zustandes.  
Bei näherer Begutachtung - nach der Gerüstaufstellung - wurde klar, daß alle „verletzten“,  
fragmentierten, oder garnierten Teile eine bewusste Formulierung des Künstlers waren.

*Ansichten vor der  
Restaurierung*

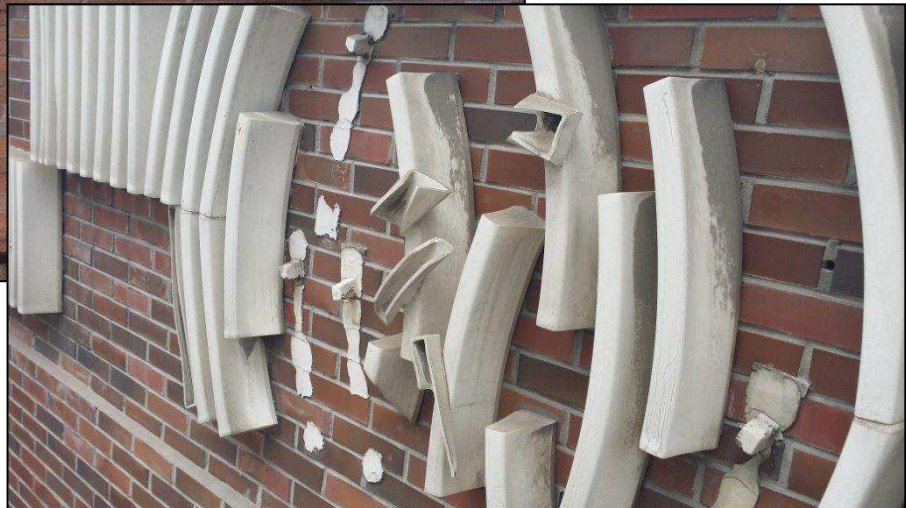
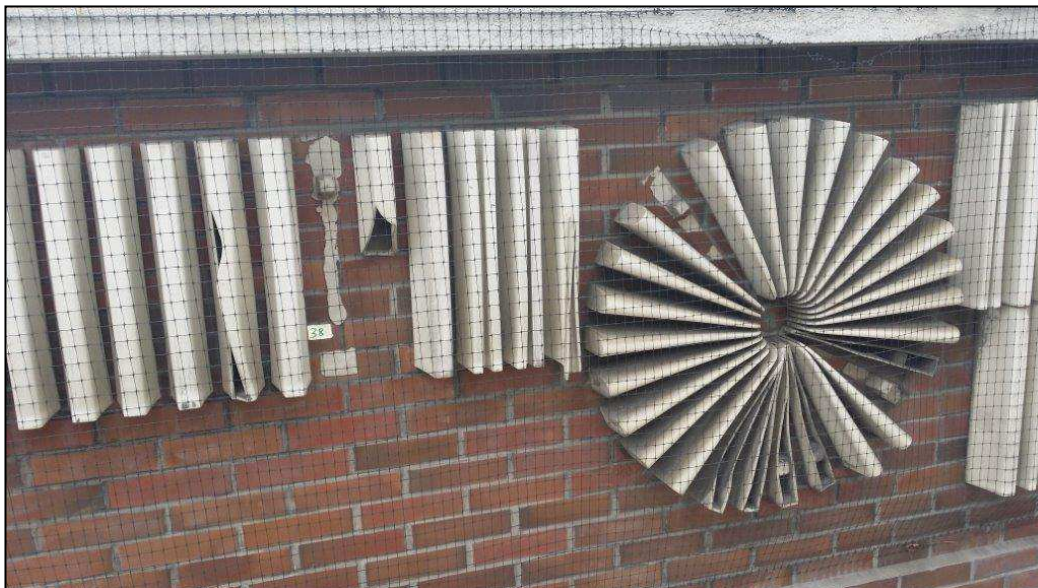
*Ansicht rechts und  
unten:  
abgestürzte Teile,  
sowie keramische  
„Garnierungen“ und  
Fragmentierungen*

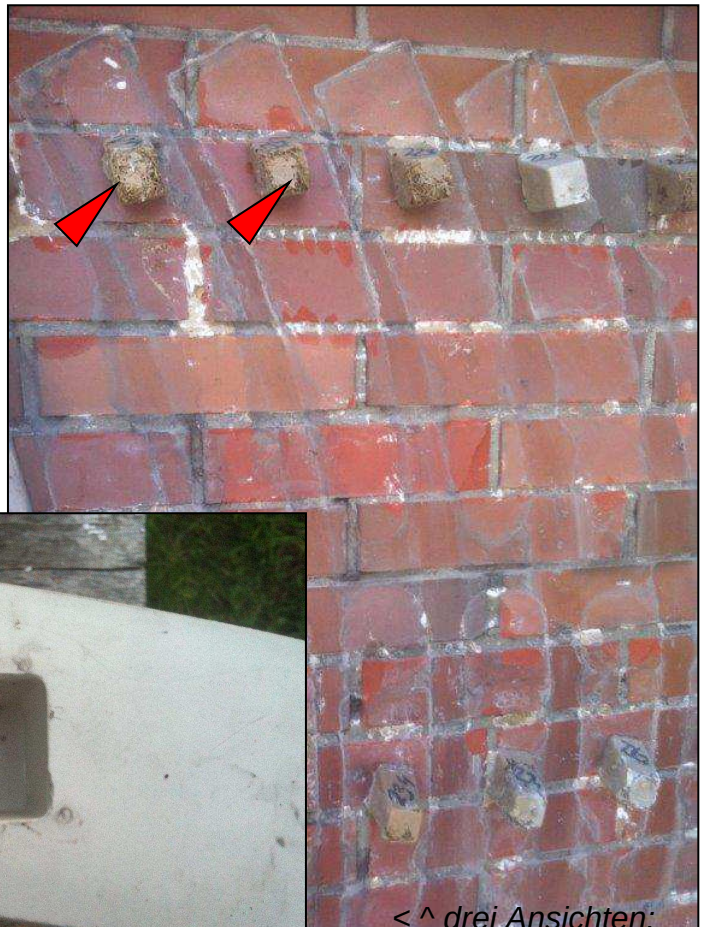
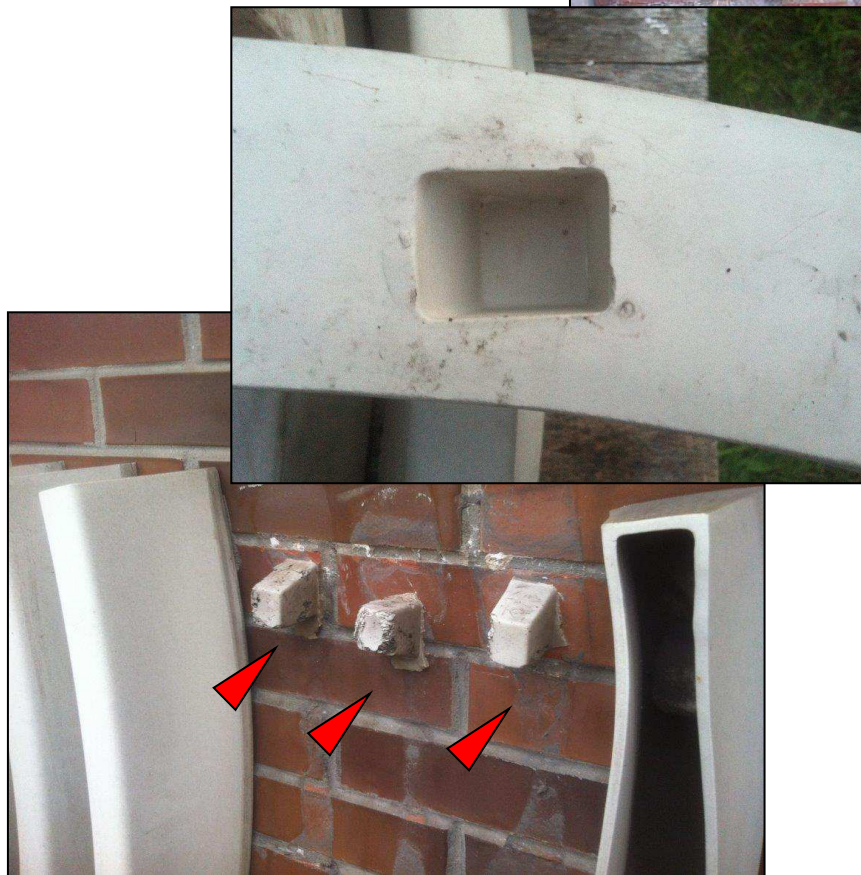
- 1.) punktuelle Verklebung mittels mineralischen Klebemörtel
- 2.) „Aufhängung“, bzw. Verquetschung mittels kunstharzgebundener Holzwolle in die Vertiefungen (Pyramidenstumpf, konisch und abschüssig) der Porzellanelemente auf Metallanker im Mauerwerk.

Die Ursache, daß im Vorfeld bereits ca. 80 Elemente abgestürzt und die meisten Teile ohne große Einwirkung von uns „gepflückt“ wurden lag an der Verankerung. Aus Sicherheitsgründen mussten wir, speziell in ungeschützten Bereichen (Fluchstiegenhaus und Lehargasse) alle Elemente entfernen. An der geschützten Fassadenseite Getreidemarkt (Vordach) verblieben einige stabil anhaftende Teile.

Ansicht oben: über Metallanker angequetschte „Pfropfen“

Ansicht mitte: Porzellanelement\_Rückseite: konische, pyramidenstumpfartige Aussparung

Die Metallanker im Mauerwerk sind stabil und konnten sinnvoll adaptiert werden.

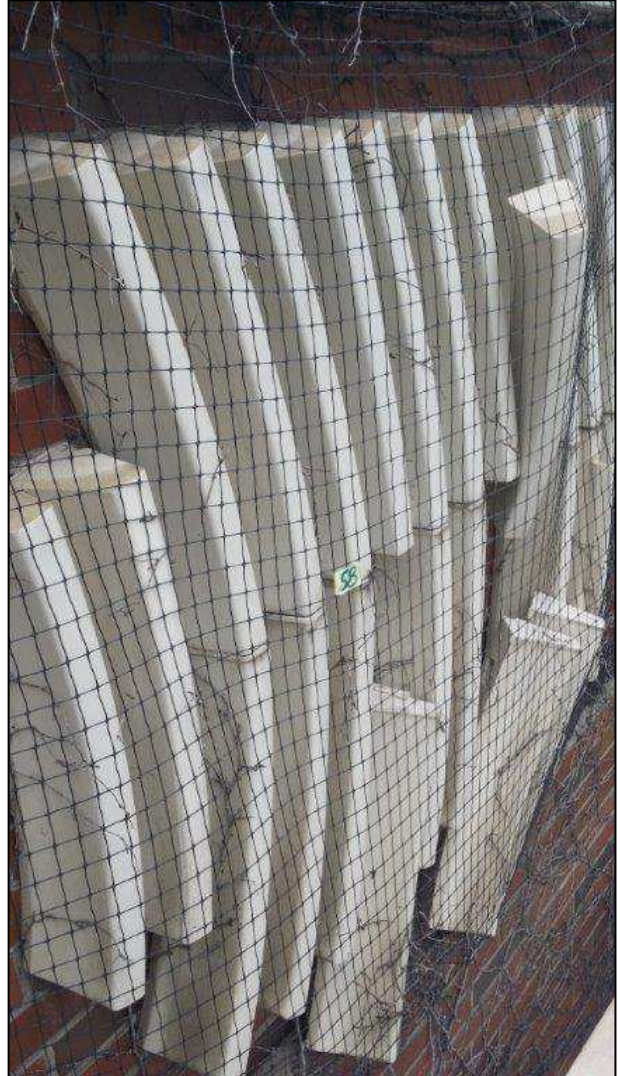
*Ansicht auf abgestürzte Teile, die im >  
Schutznetz hängen geblieben sind*

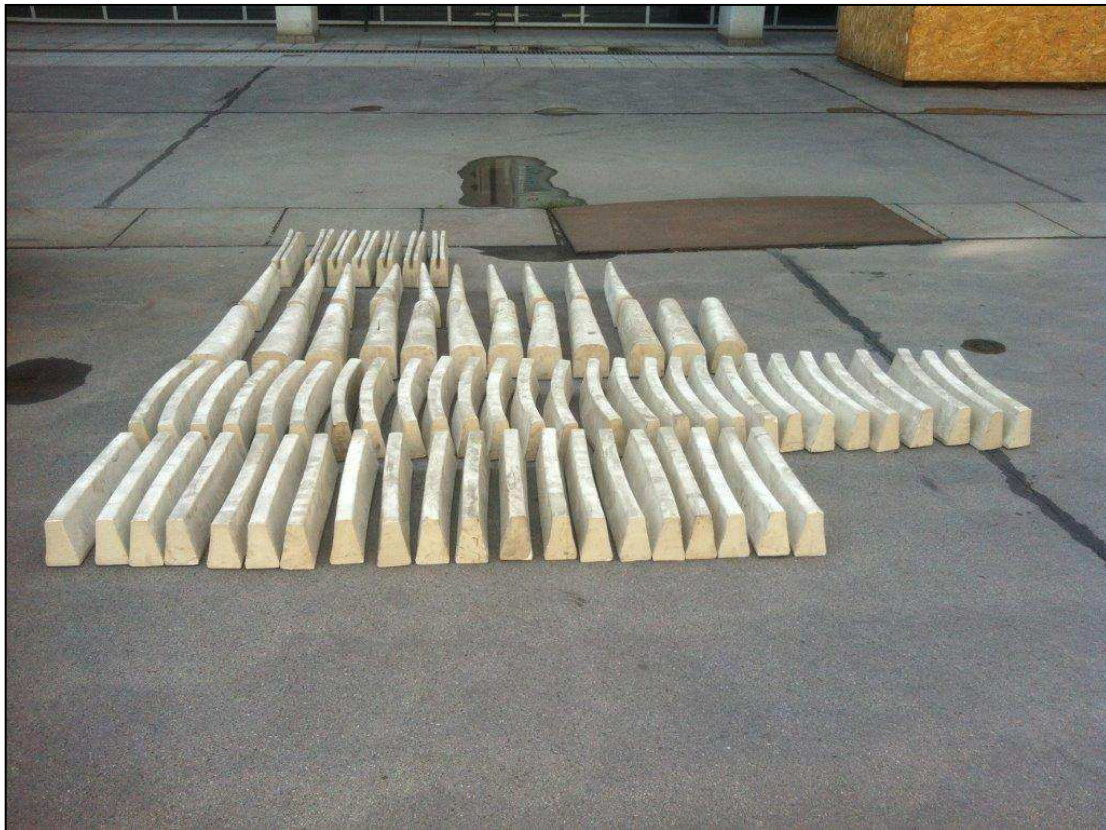
Manche Elemente sind beschädigt und nicht mehr verwendbar.

*^ Ansicht auf den ursprünglichen Lagerbestand (77 Stück)*

Zirka 50 Elemente konnten an Stelle von Neuherstellungen verwendet werden.  
Sie wurden in weiterer Folge wie abgenommene Elemente behandelt und verrechnet.

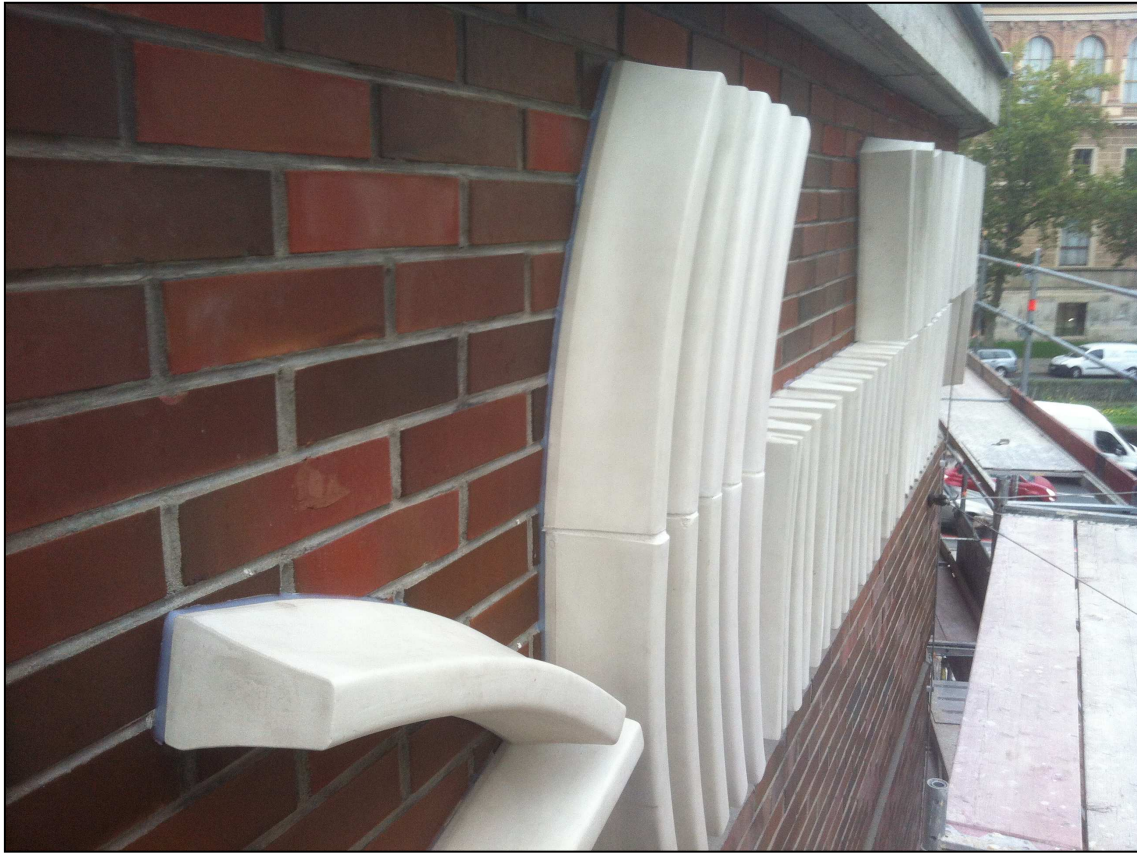
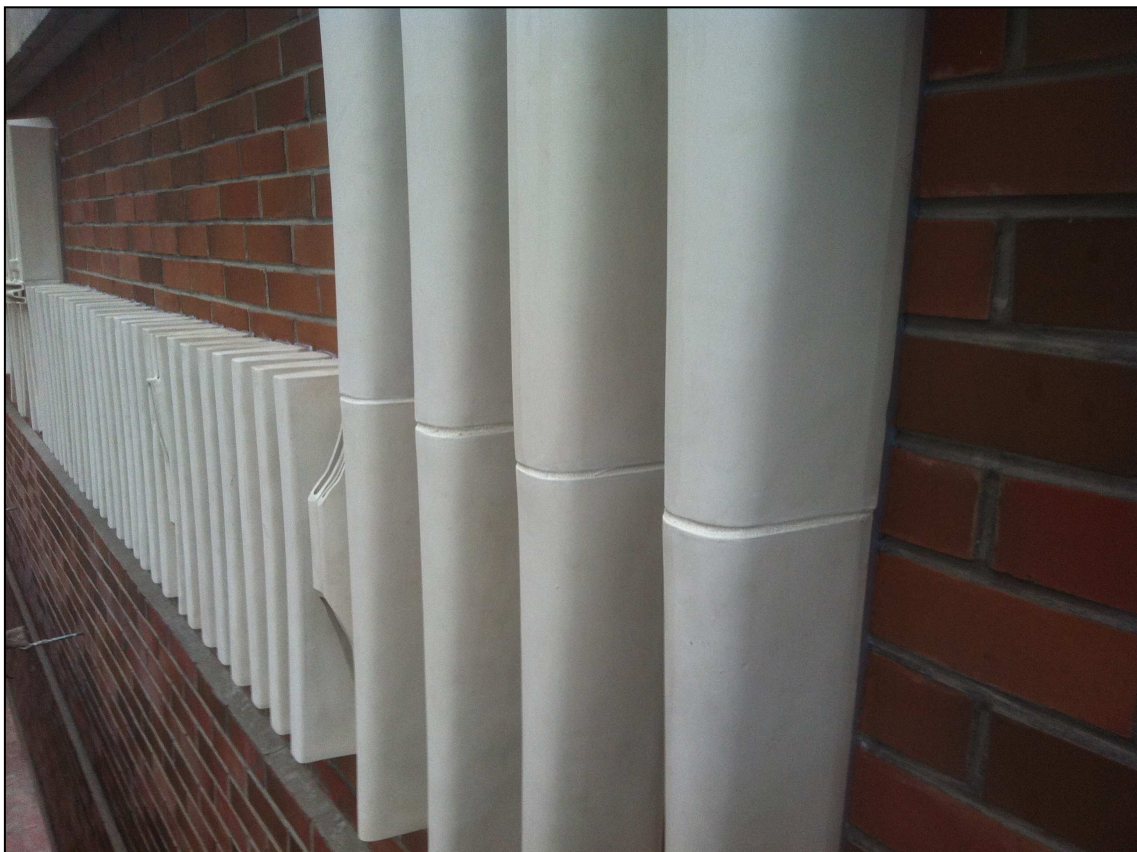
Die Anschlussfugen der Porzellanelemente zum Mauerwerk waren zum Schutz vor dem Eindringen von Wasser neu herzustellen, bzw. bestehende zu sanieren:

Alle Elementen wurden oben (+ beidseitig ca. 10 cm seitlich nach unten), seitlich komplett (bei wetterseitig exponierten Elementen in einer Reihe), sowie alle Stoßfugen (bei zwei übereinanderstehenden Teilen) verfugt.

Murexin transparent „Naturstein-Silikon“ SIL 50;

bzw. bei den Stoßfugen zwischen den Elementen eine mineralische Masse: „Murexin Flexklebemörtel KWF61“ (Ansichten: Aufnahmen oben)
