Karner & Kosco Restauratoren

Kritzensdorf, 25.06.2018

Dokumentation zu den Umstell- und Restaurierungsarbeiten am Denkmal in Wien 11., Grillgasse 48

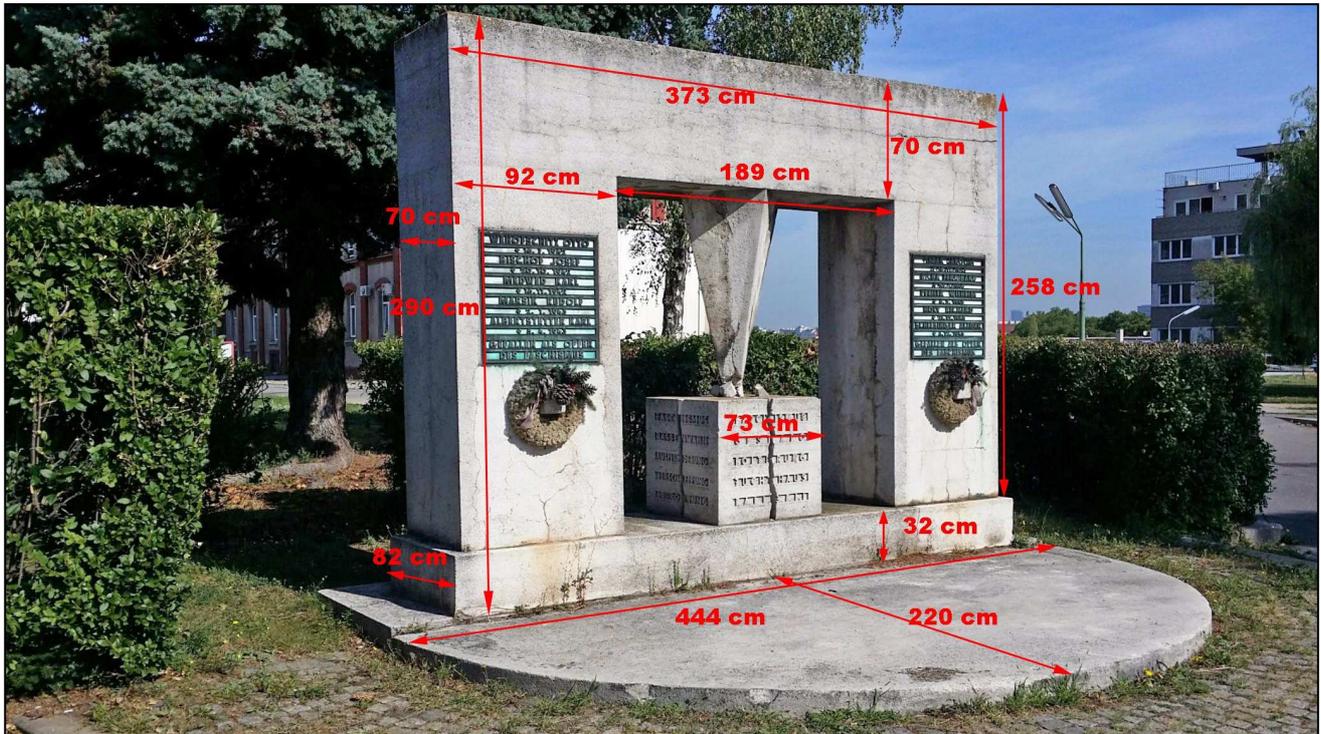
^ Denkmal samt Zwischensockel ($h=320$ cm): ca. $5,3$ m³ Beton = ca. 13 t, ohne Bodenplatten

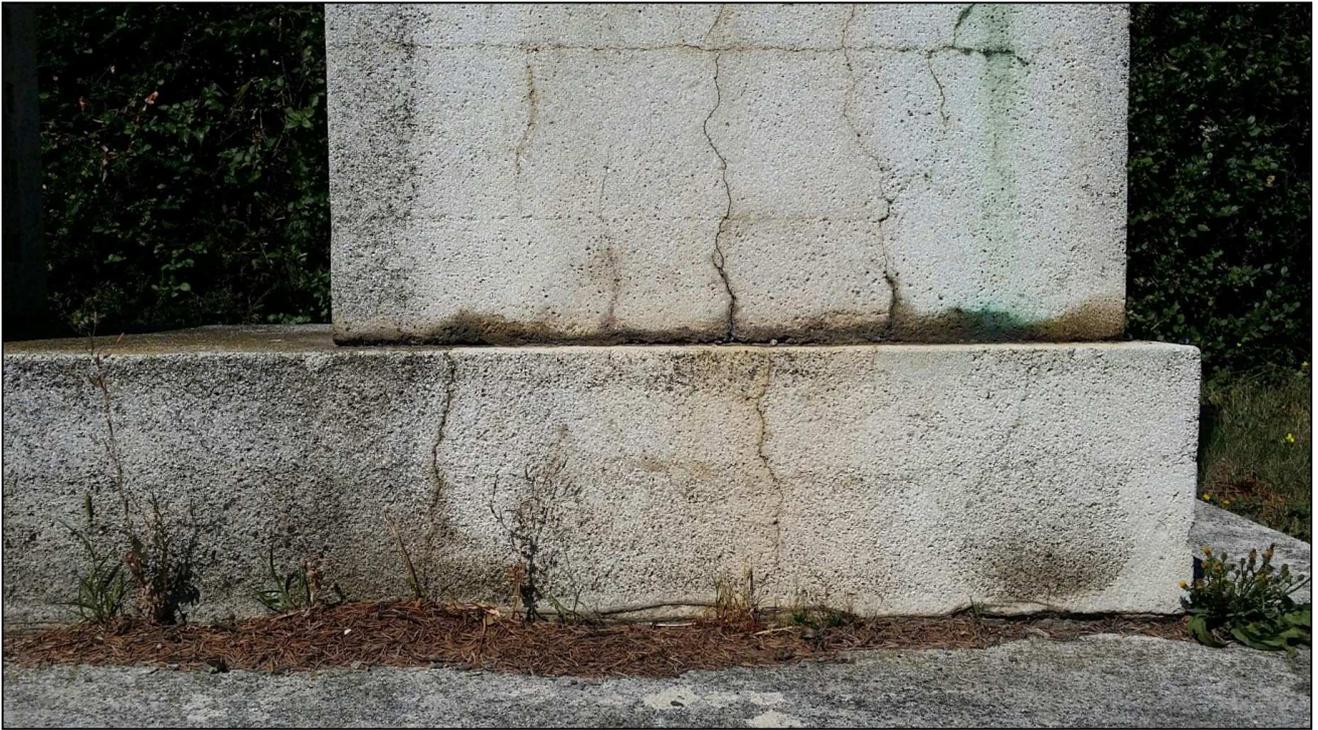
An der Betonoberfläche zeigten sich Rissbildungen (ev. wegen zu hoch liegende Stahlbewehrung, oder Schwundrisse im Abbinde-Prozess der Gussherstellung).

Pflanzenbewuchs, biogener Befall, Versinterungen (harte, schwarze Auflagen) und Verschmutzungen rundeten das Erscheinungsbild ab.

^ Ansicht auf Rissbildungen, offene Fugen und Pflanzenbewuchs

- Reinigung der Oberfläche im Niederdruckstrahlverfahren mit feinen Glaspudermehl
- händisches Reinigen und konservieren der beiden Bronzetafeln
- Fungizid-Behandlung bei biogenem Bewuchs
- Rissbehandlung: Rissinjektionen und Rissverklebung mit Epoxidharz und Verpressen mit bestands-angepasster mineralischer Masse mit Weißzement-Anteil und Dolomit-Mehl (entsprechend Bestand)
- Ergänzung von Fehlstellen mit einer bestands-angepasster Ergänzungsmasse mit Weißzement-Anteil und Dolomit, Körnung 0 bis 4 (entsprechend Bestand)
- Freilegung und Korrosionsbehandlung sichtbarer Stahlarmierungen
- Fugensanierung: schließen, bzw. sanieren
- leichte partielle farbliche Retusche mit Silikat-Lasur

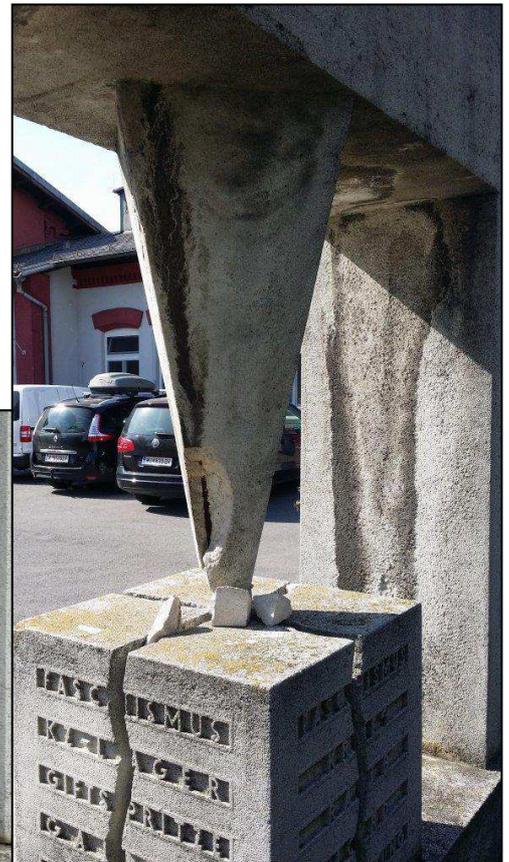
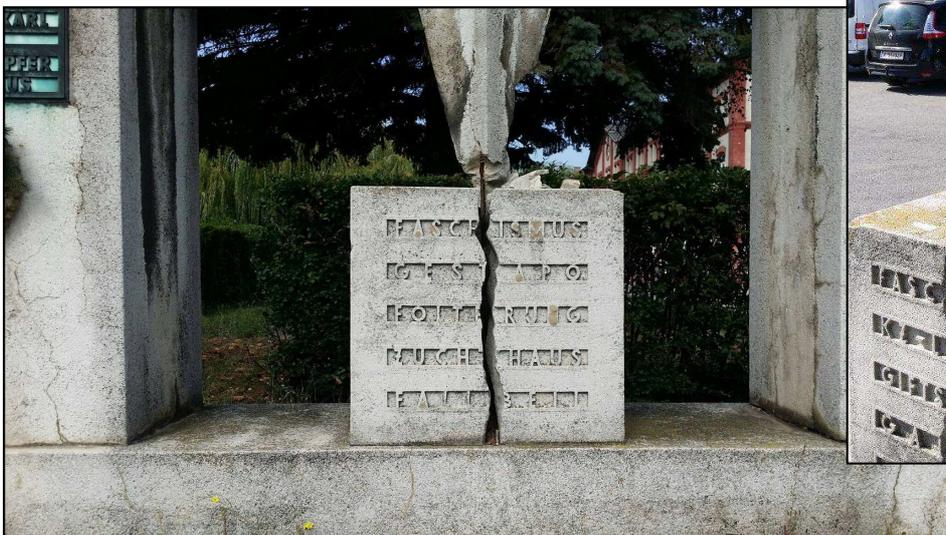
Der nach unten ragende Betonkeil zeigte Auflösungserscheinungen.

Ansicht auf Zerfallserscheinungen und dunkle Sinterauflagen >

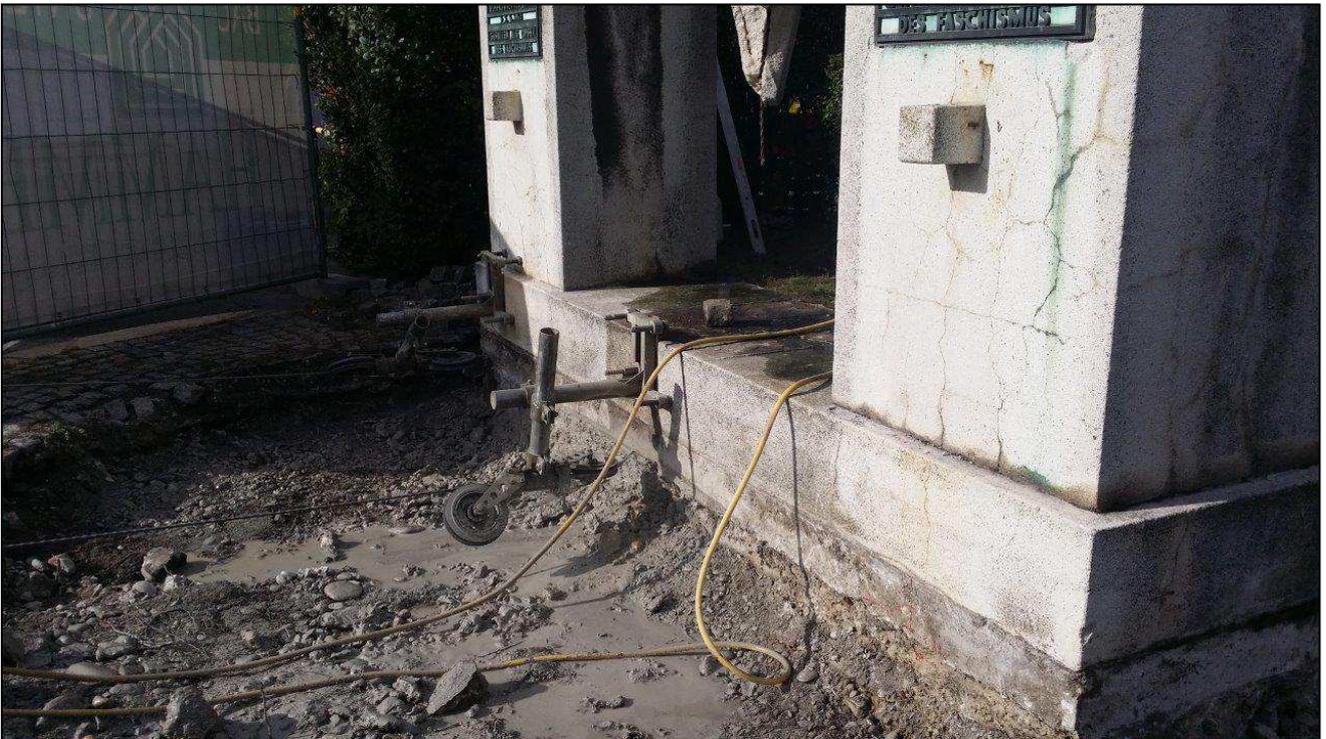
^ Trennen des Denkmals vom Fundament mittels Seilsage nach dem Entfernen der vorderen Sockelplatte

- Herstellen eines geraden Teilungsschnittes mittels Diamantseilsage zwischen Fundament und Zwischensockel.
- Herstellen von Bohrungen zum Einfuhren der beiden Stahl-Trager fur die Hilfskonstruktion
- Herstellen einer Holz- Stahlkonstruktion zum sichern Heben und Umstellen mittels Kran
- Umstellen (heben) des Denkmals vom bisherigen Standort zum vereinbarten Zwischenlager mit Kran
- Sichern des Denkmals am Zwischenlager

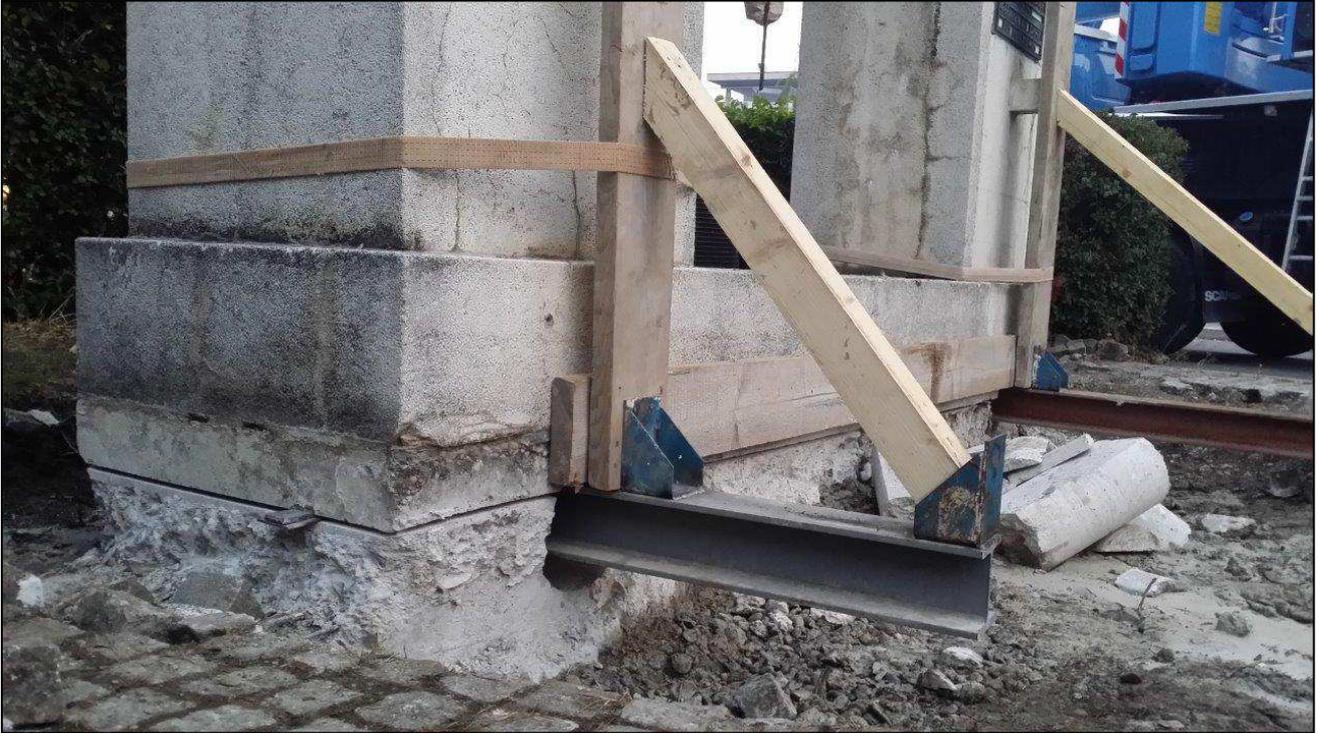
^ Ansicht auf die Hilfskonstruktion zum Umstellen des Denkmals

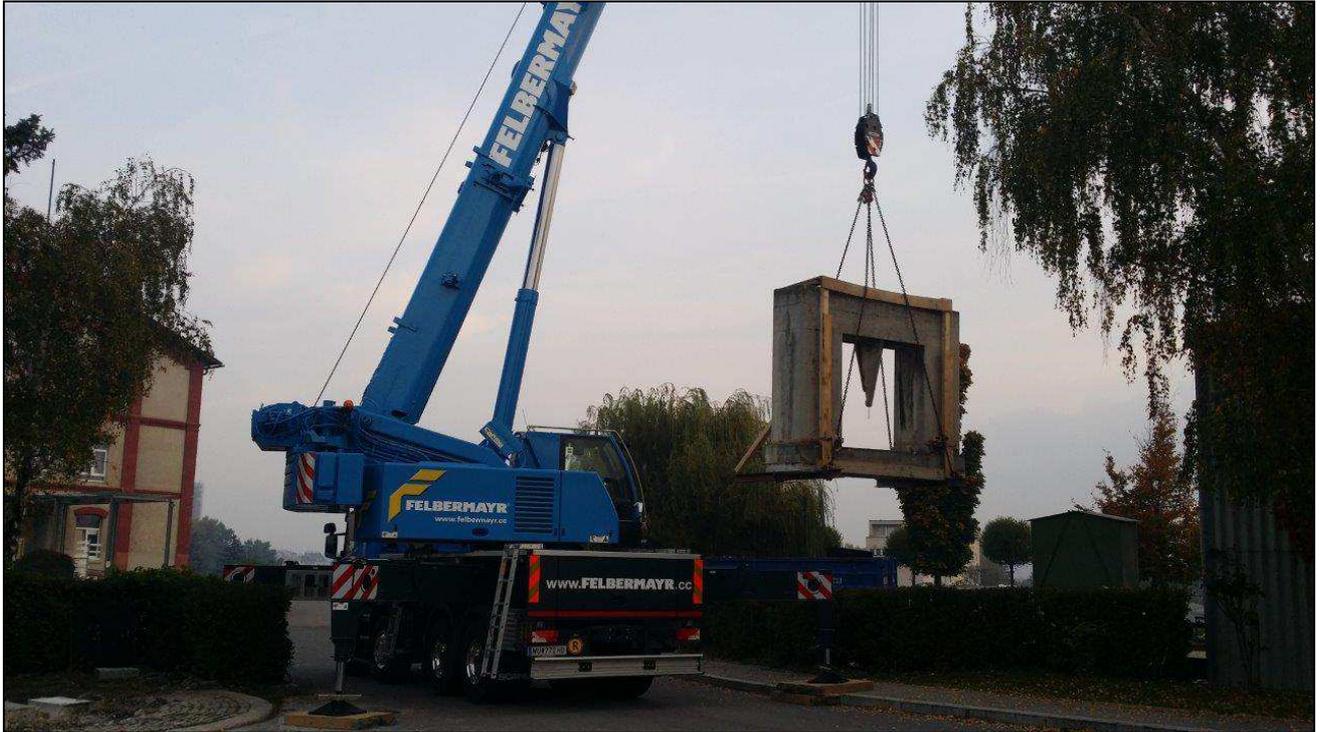
^ Ansicht auf das Anheben und Umstellen mit einem Kran

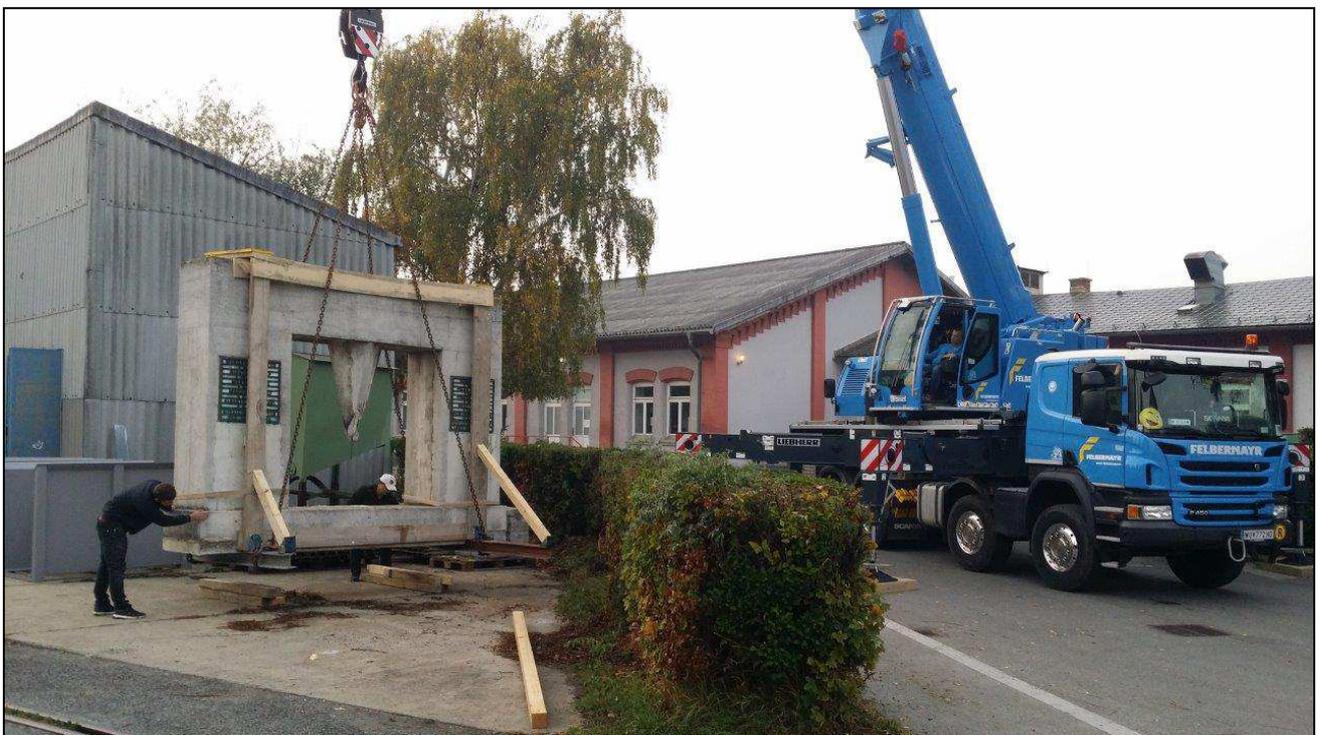
^ Absetzen, Positionieren und Sichern am Zwischenlager

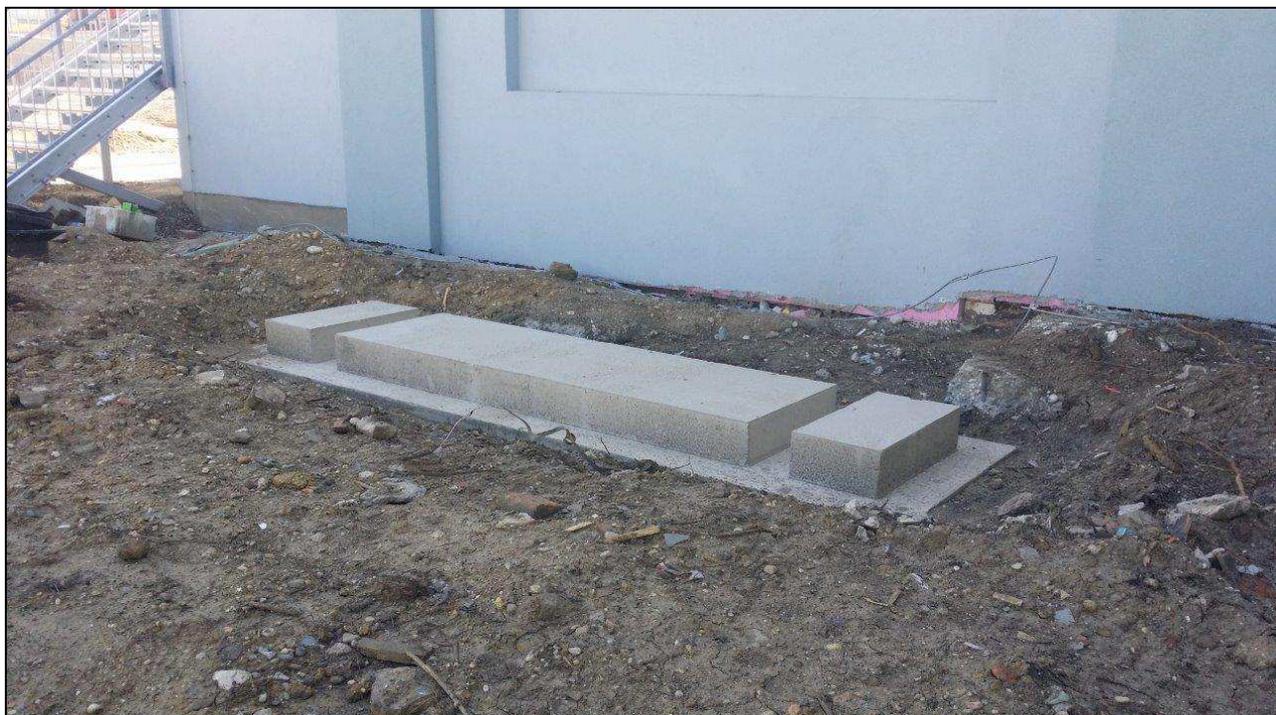
^ bauseits vorbereitetes Betonfundament am neuen Standort

- Umstellen (Spezialtieflader, Kran) des Denkmals vom Deponieplatz zum neuen Standort am ÖBB-Gelände auf den bauseits vorbereiteten Betonfundament

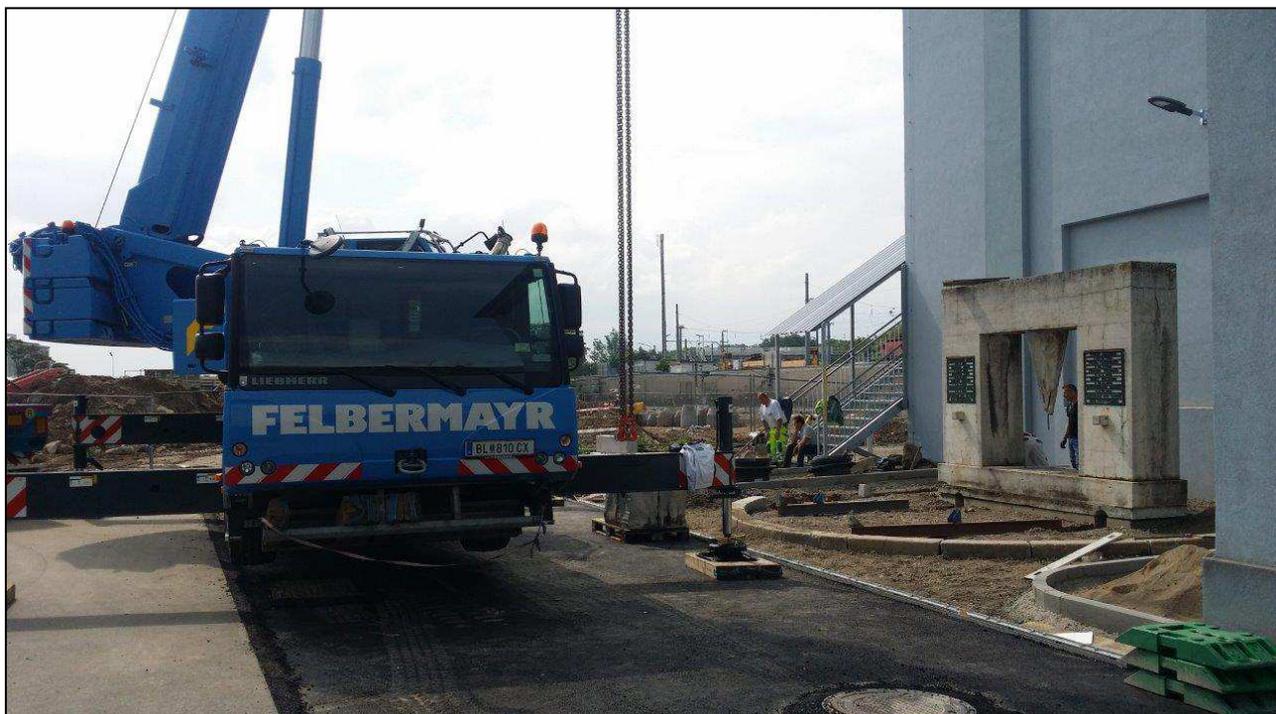
^ Umstellen und Einrichten des Denkmals am neuen Standort

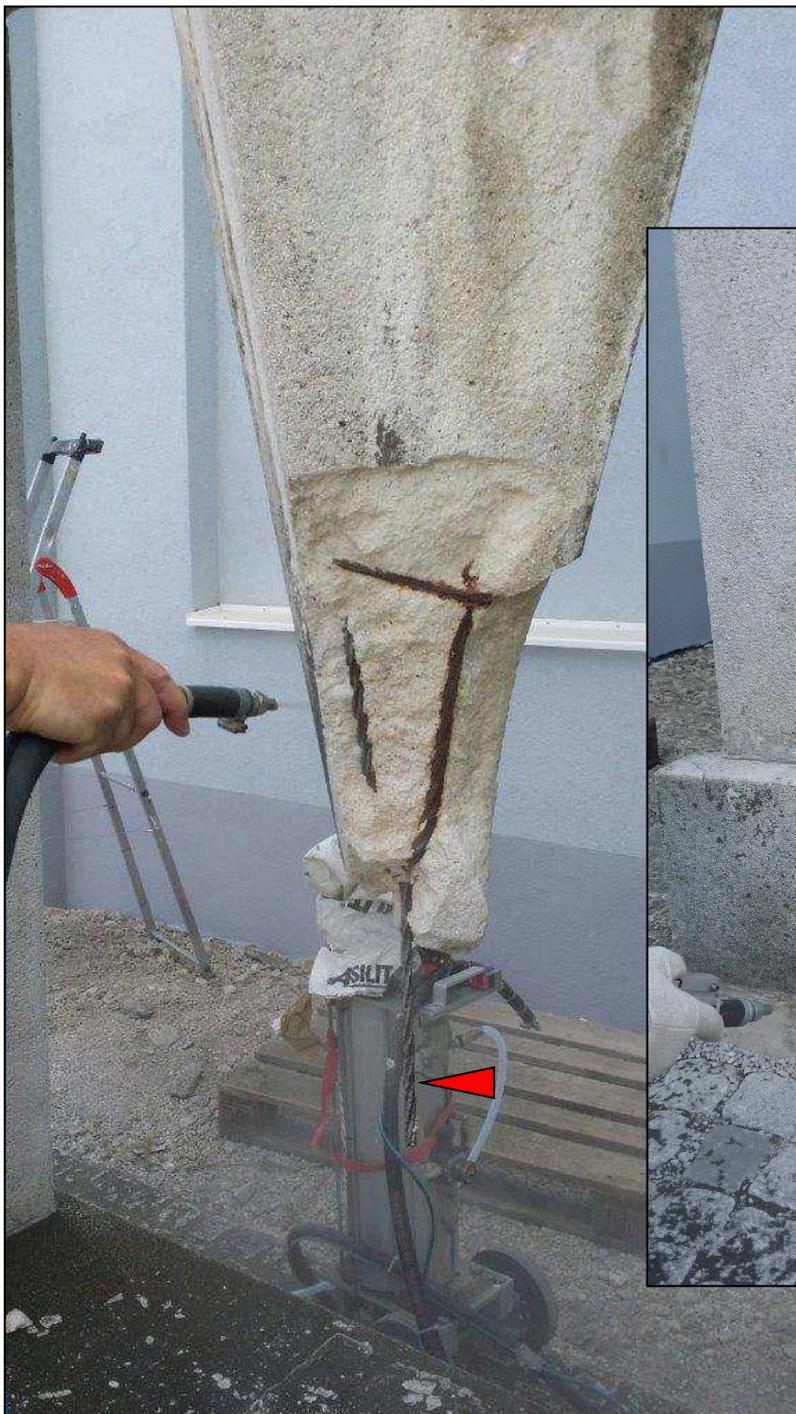
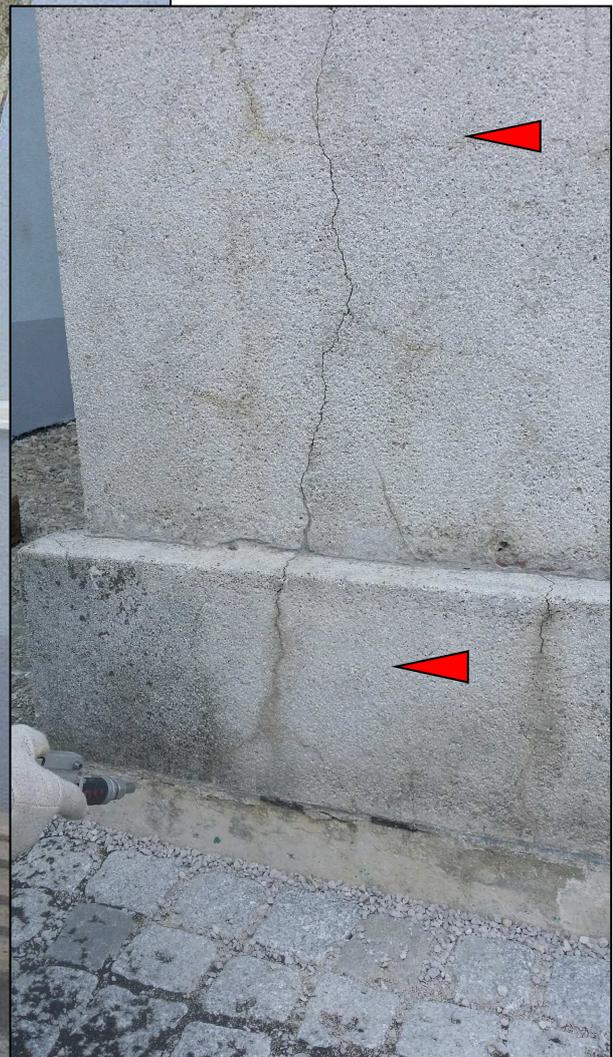
< ^ Reinigung im Niederdruck-
Strahlverfahren
Reinigungsergebnis ◀

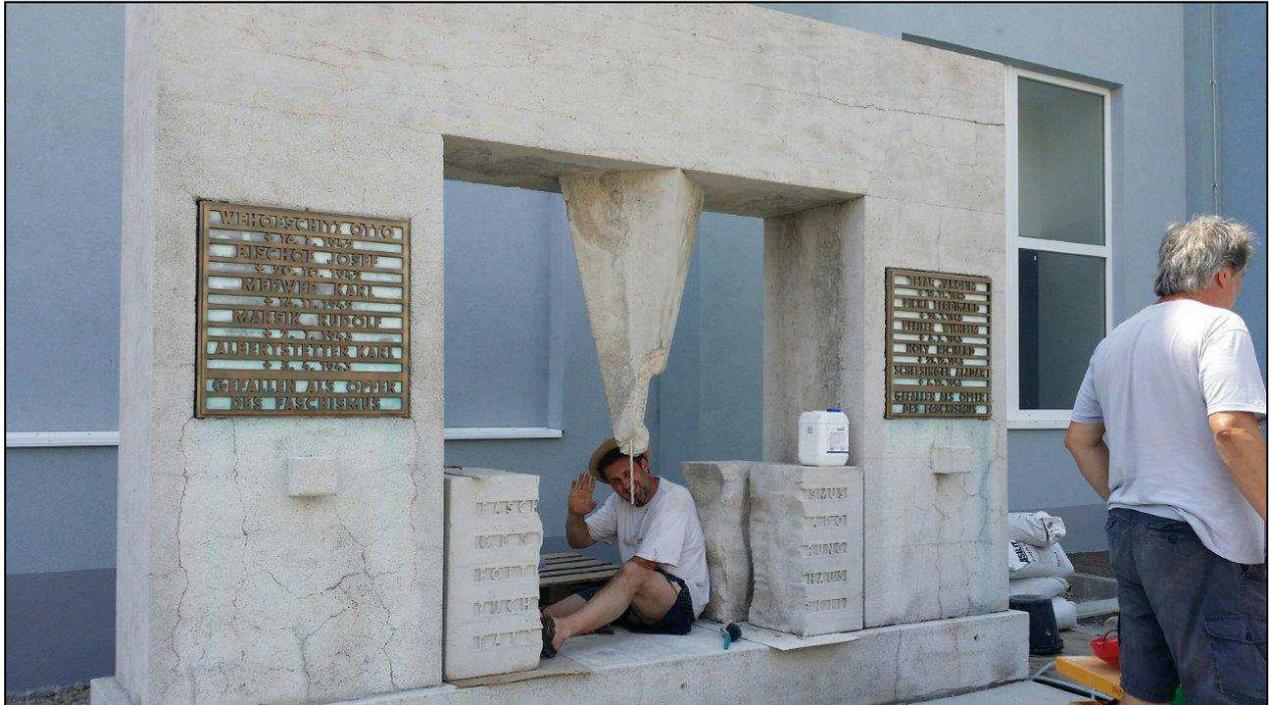
^ Mitarbeiter während der Ergänzungsmaßnahmen an der Keilspitze

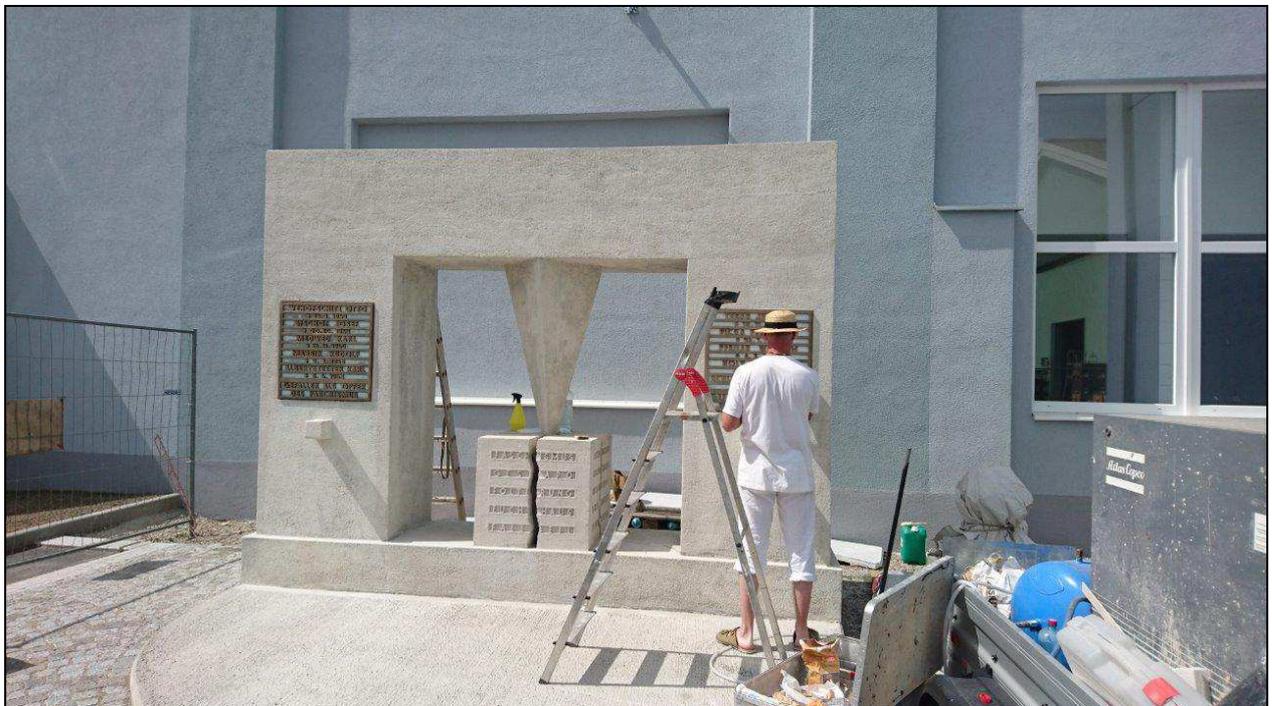
^ Mitarbeiter bei abschließenden Maßnahmen an den Bronzetafeln
