Öffentliches Sommerbad, erbaut ca. 1948

restauratorische Maßnahmen: **Betonreprofilierung**
an der gesamten Anlage (ca. 30 Gebäude)

alle Arbeiten in Kooperation mit dem Bundesdenkmalamt

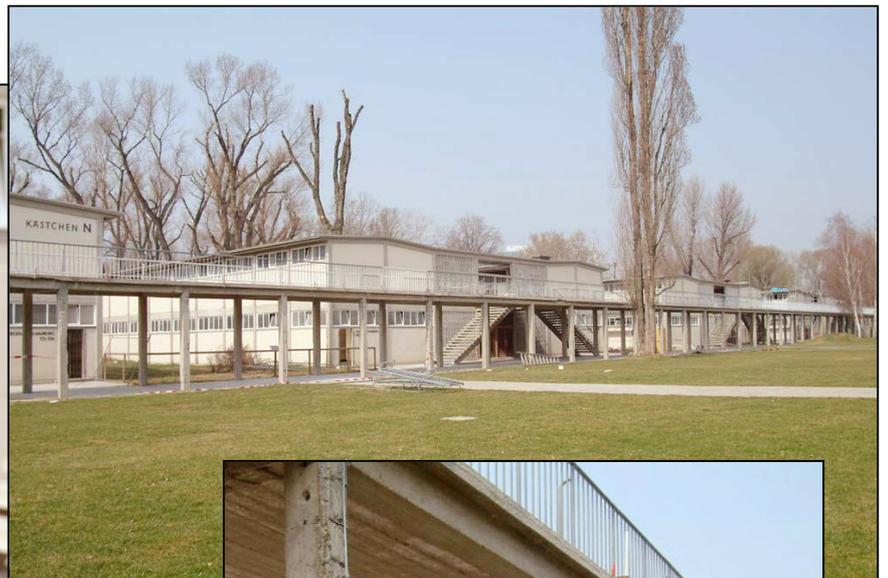
^ *Ergebnis der Ergänzungsmaßnahmen:
geschlossenes Erscheinungsbild der Holzmaserung*

Ergänzen der Fehlstellen mittels speziellen Betonreparaturmörtel (Sika FerroGard) mit besonderem Augenmerk auf die originalgetreue Rekonstruktion der Oberflächenstruktur (Holzmaserung und teils Waschbeton). Partiiell farbliche Retusche

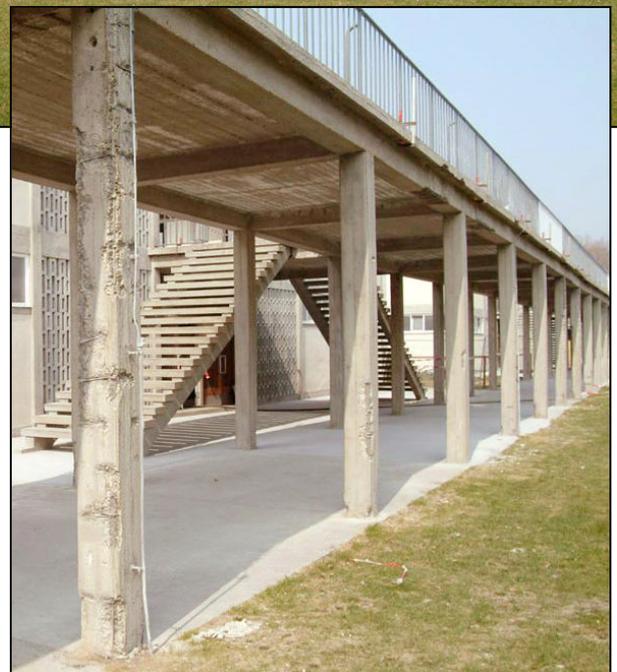
Abplatzungen an der Architekturoberfläche, Fehlstellen am Stahlbeton, korrodierte Armierungen

Schadensbild vor der Restaurierung >
